## Отчёт

Объект:  
индивидуальный жилой дом

Адрес:  
МО, Коломенский район

**ТЕХНАДЗОР:**  
**ПРИЁМКА ДОМА ПЕРЕД ПОКУПКОЙ**

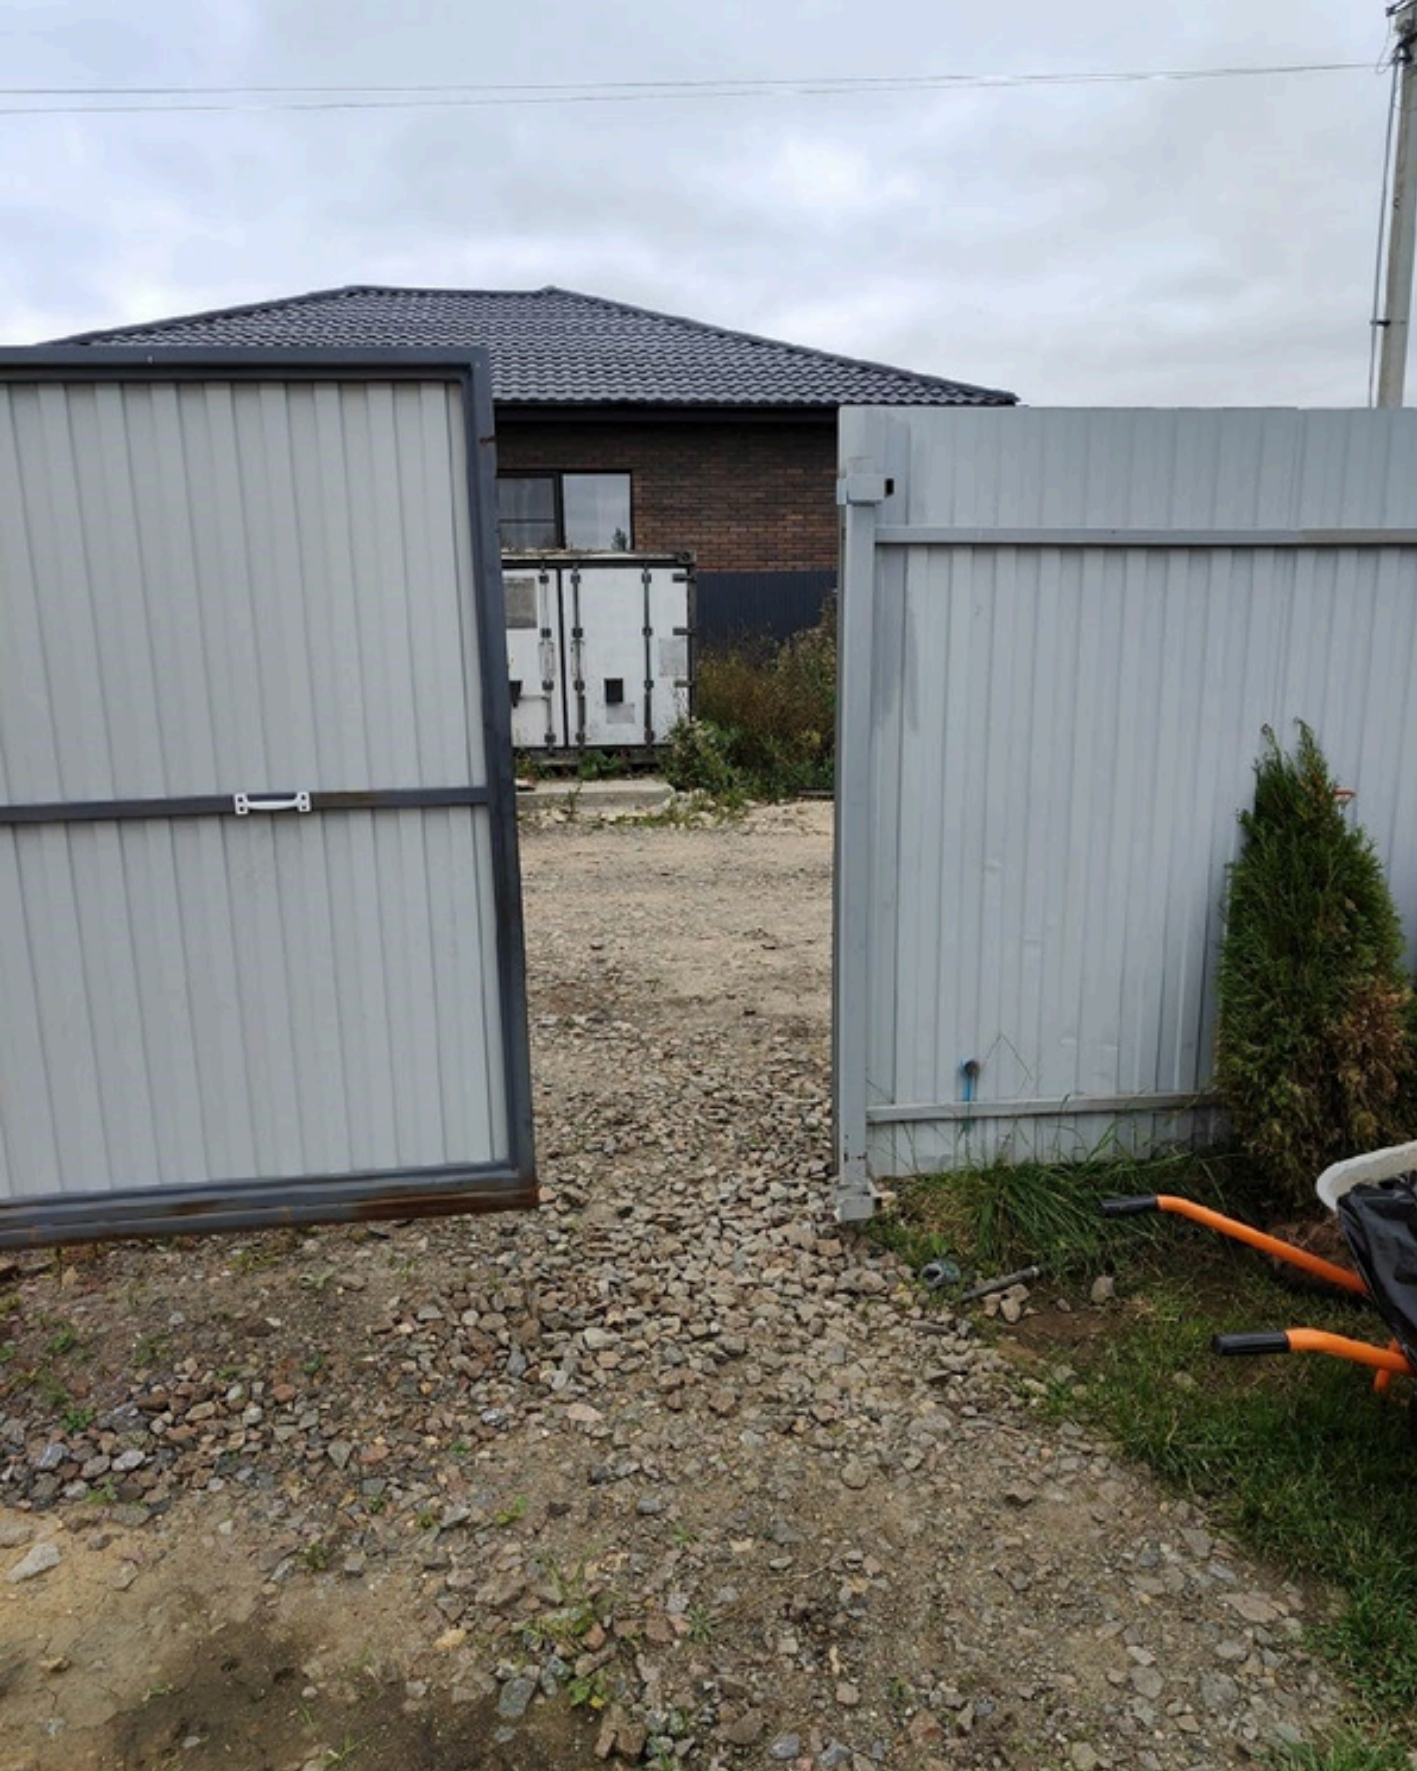
## Ворота

Откатные ворота не  
встают на своё  
посадочное место.  
Необходимо выполнить  
их регулировку и  
обеспечить правильную  
работу

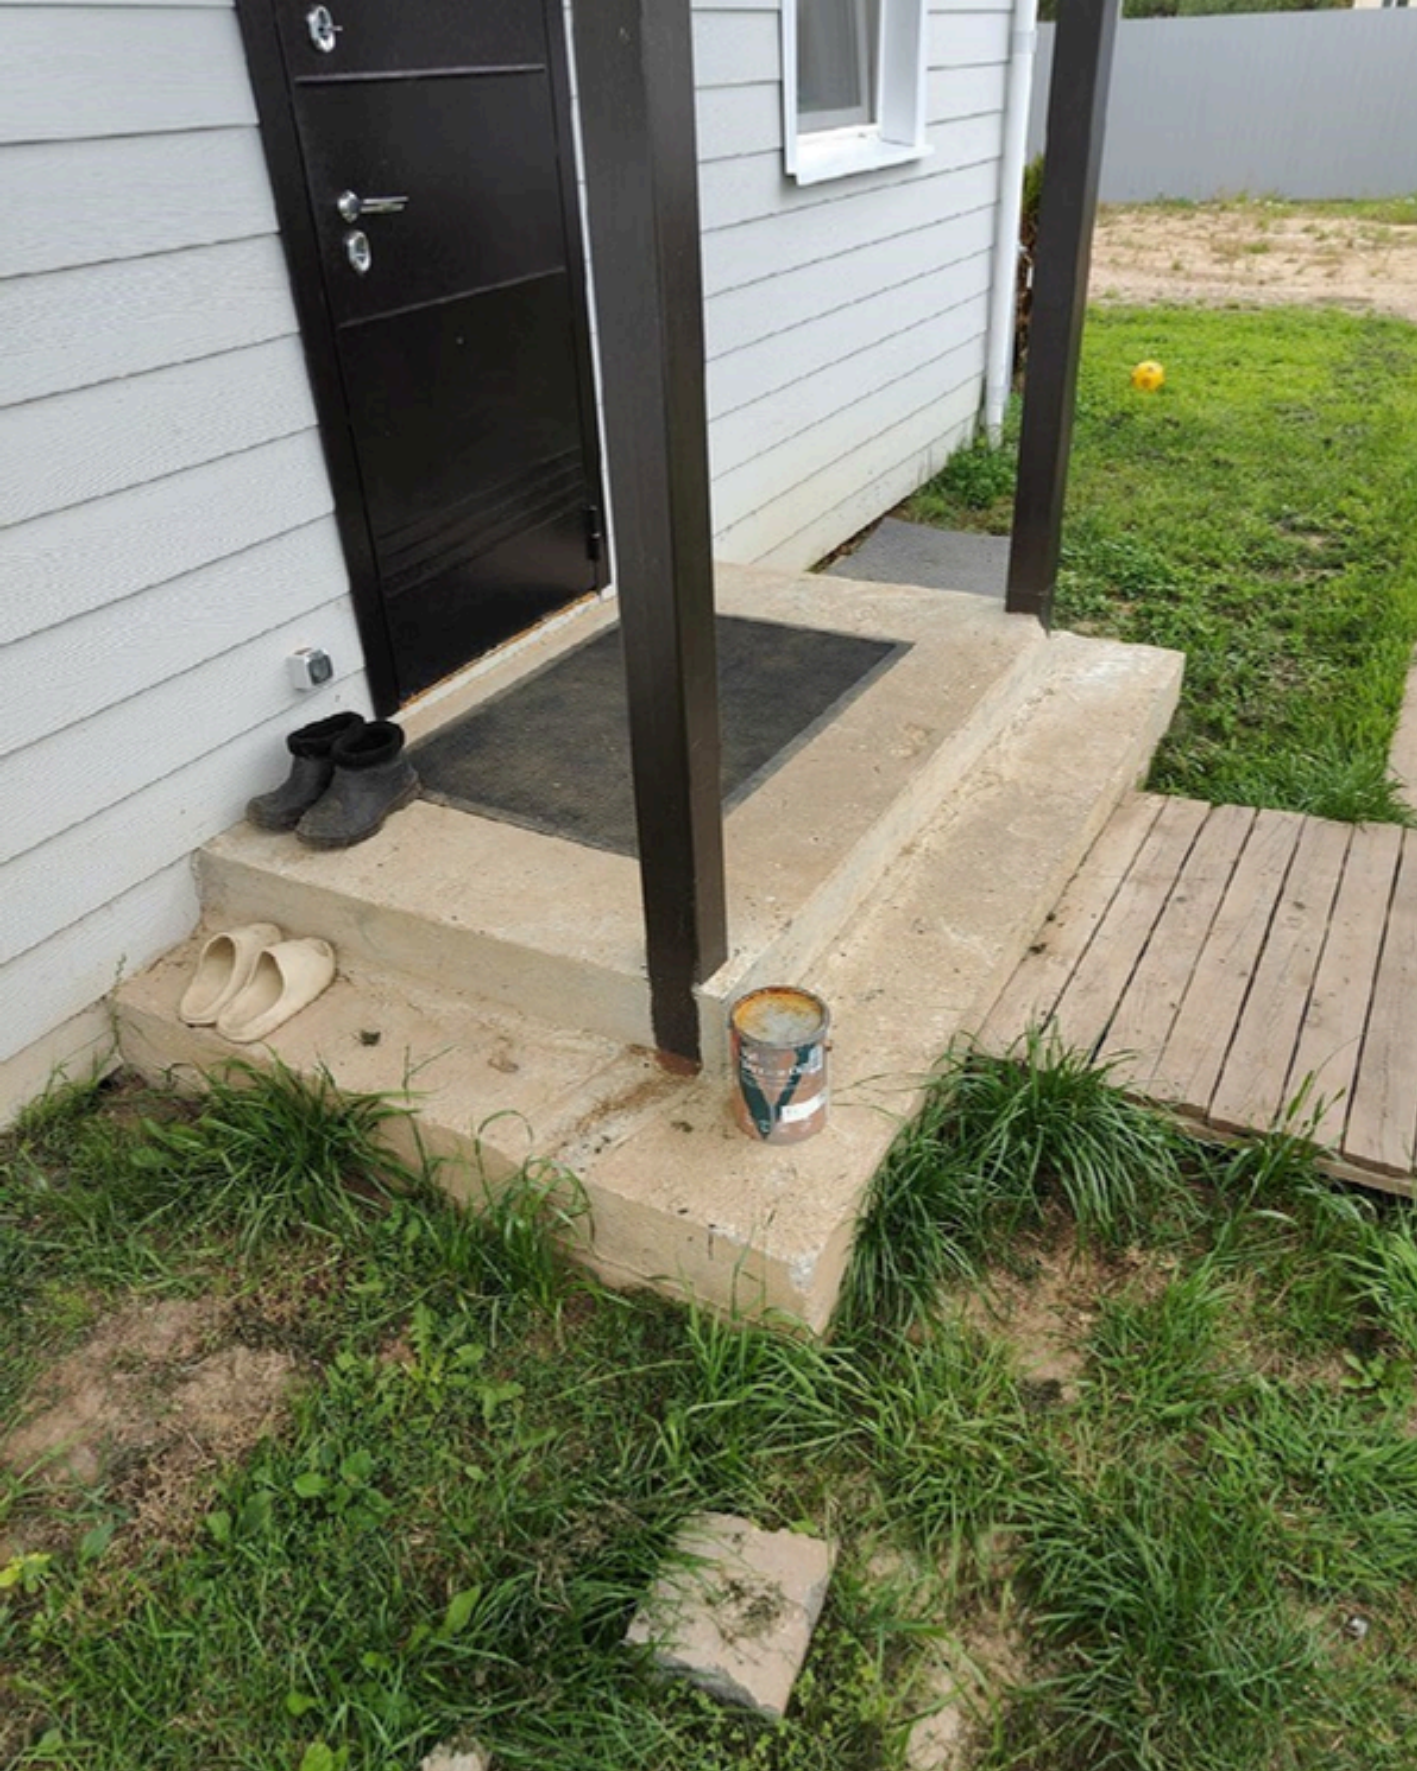
## Вход

Рекомендуется  
выполнить отделку  
крыльца

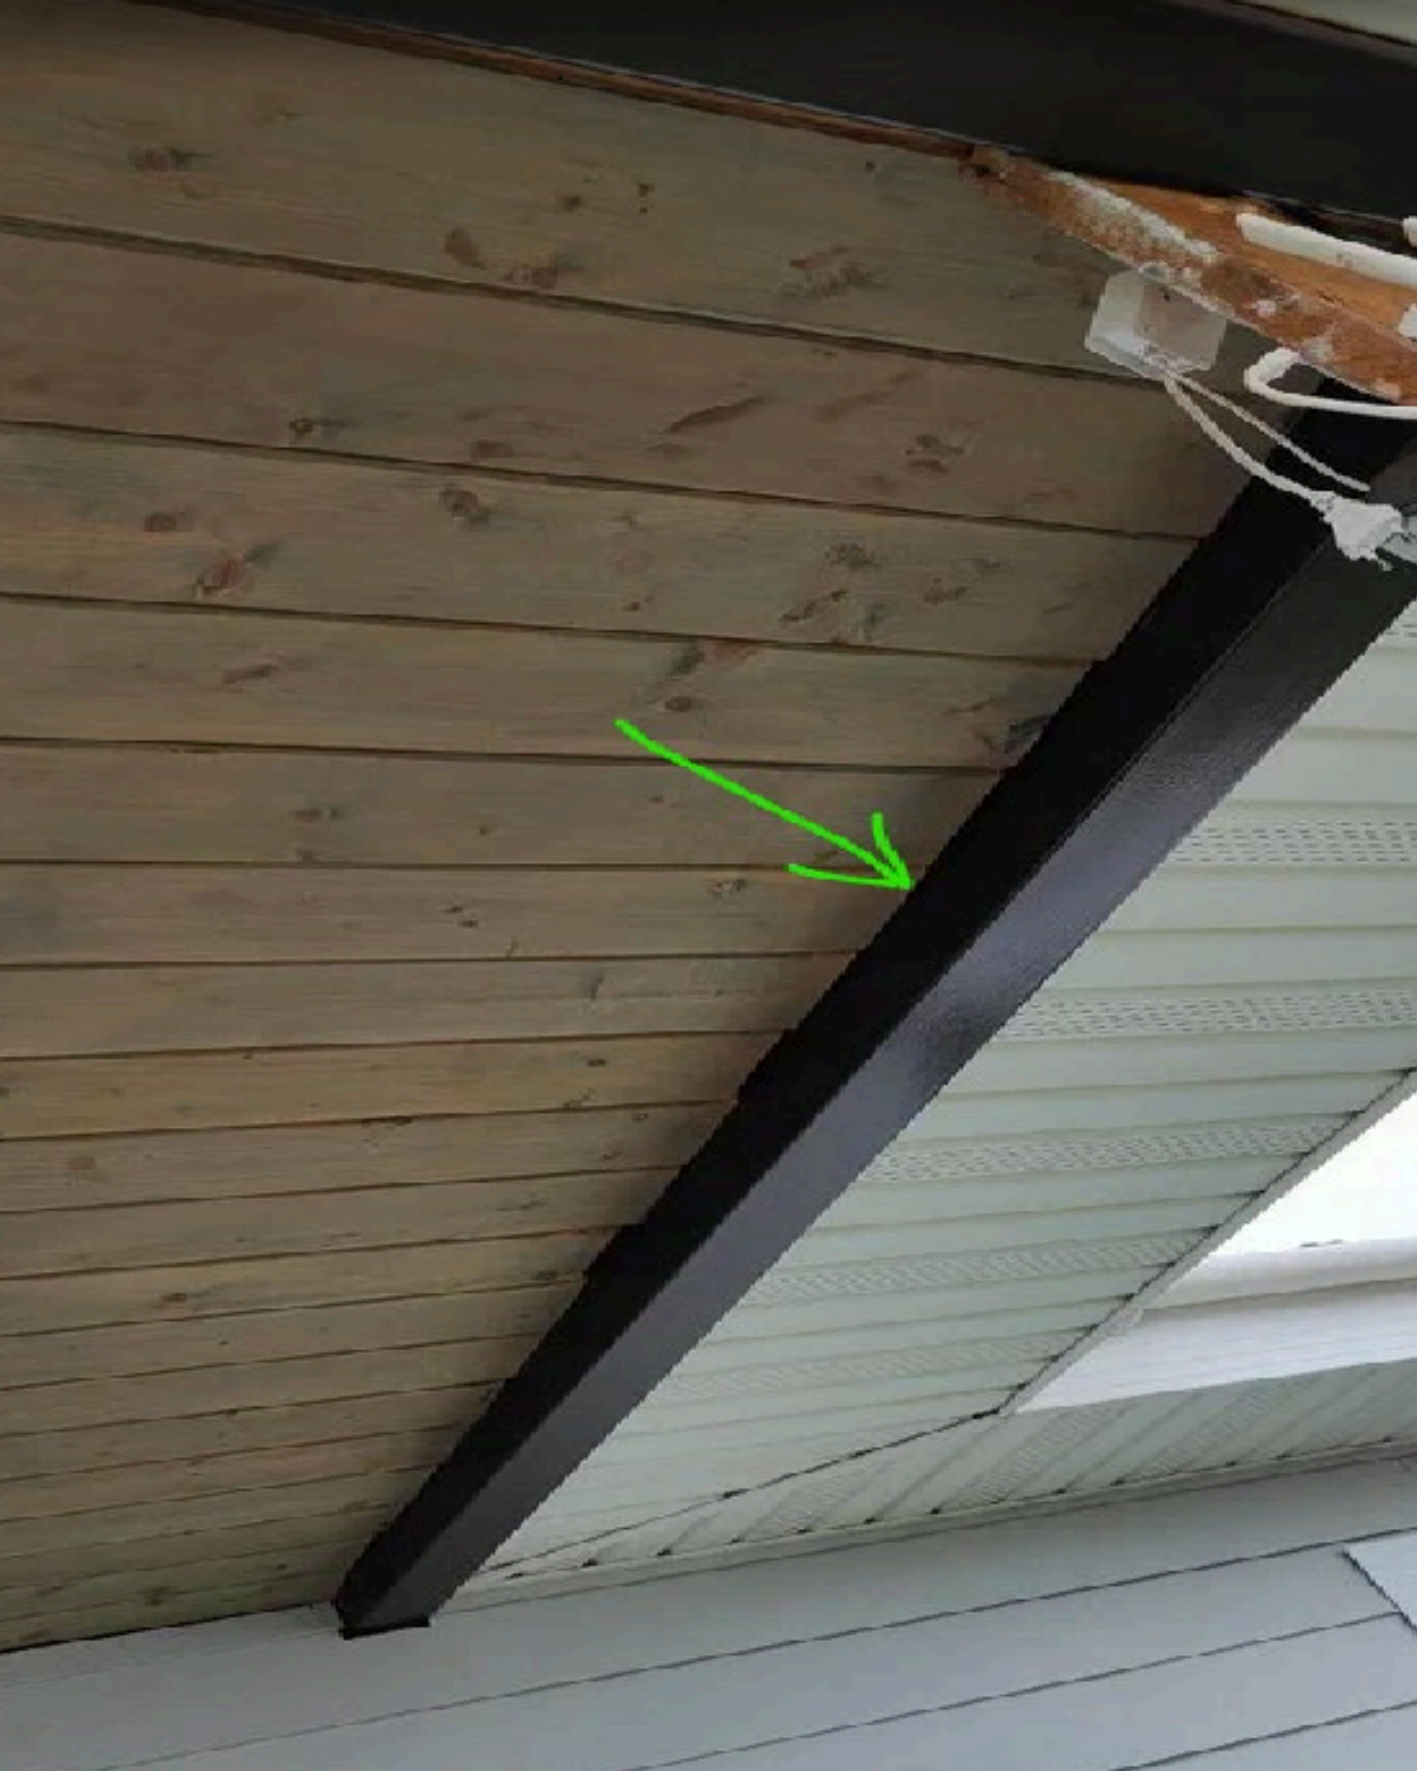
## Терраса

Смонтировать доборные  
элементы обшивки  
потолка террасы

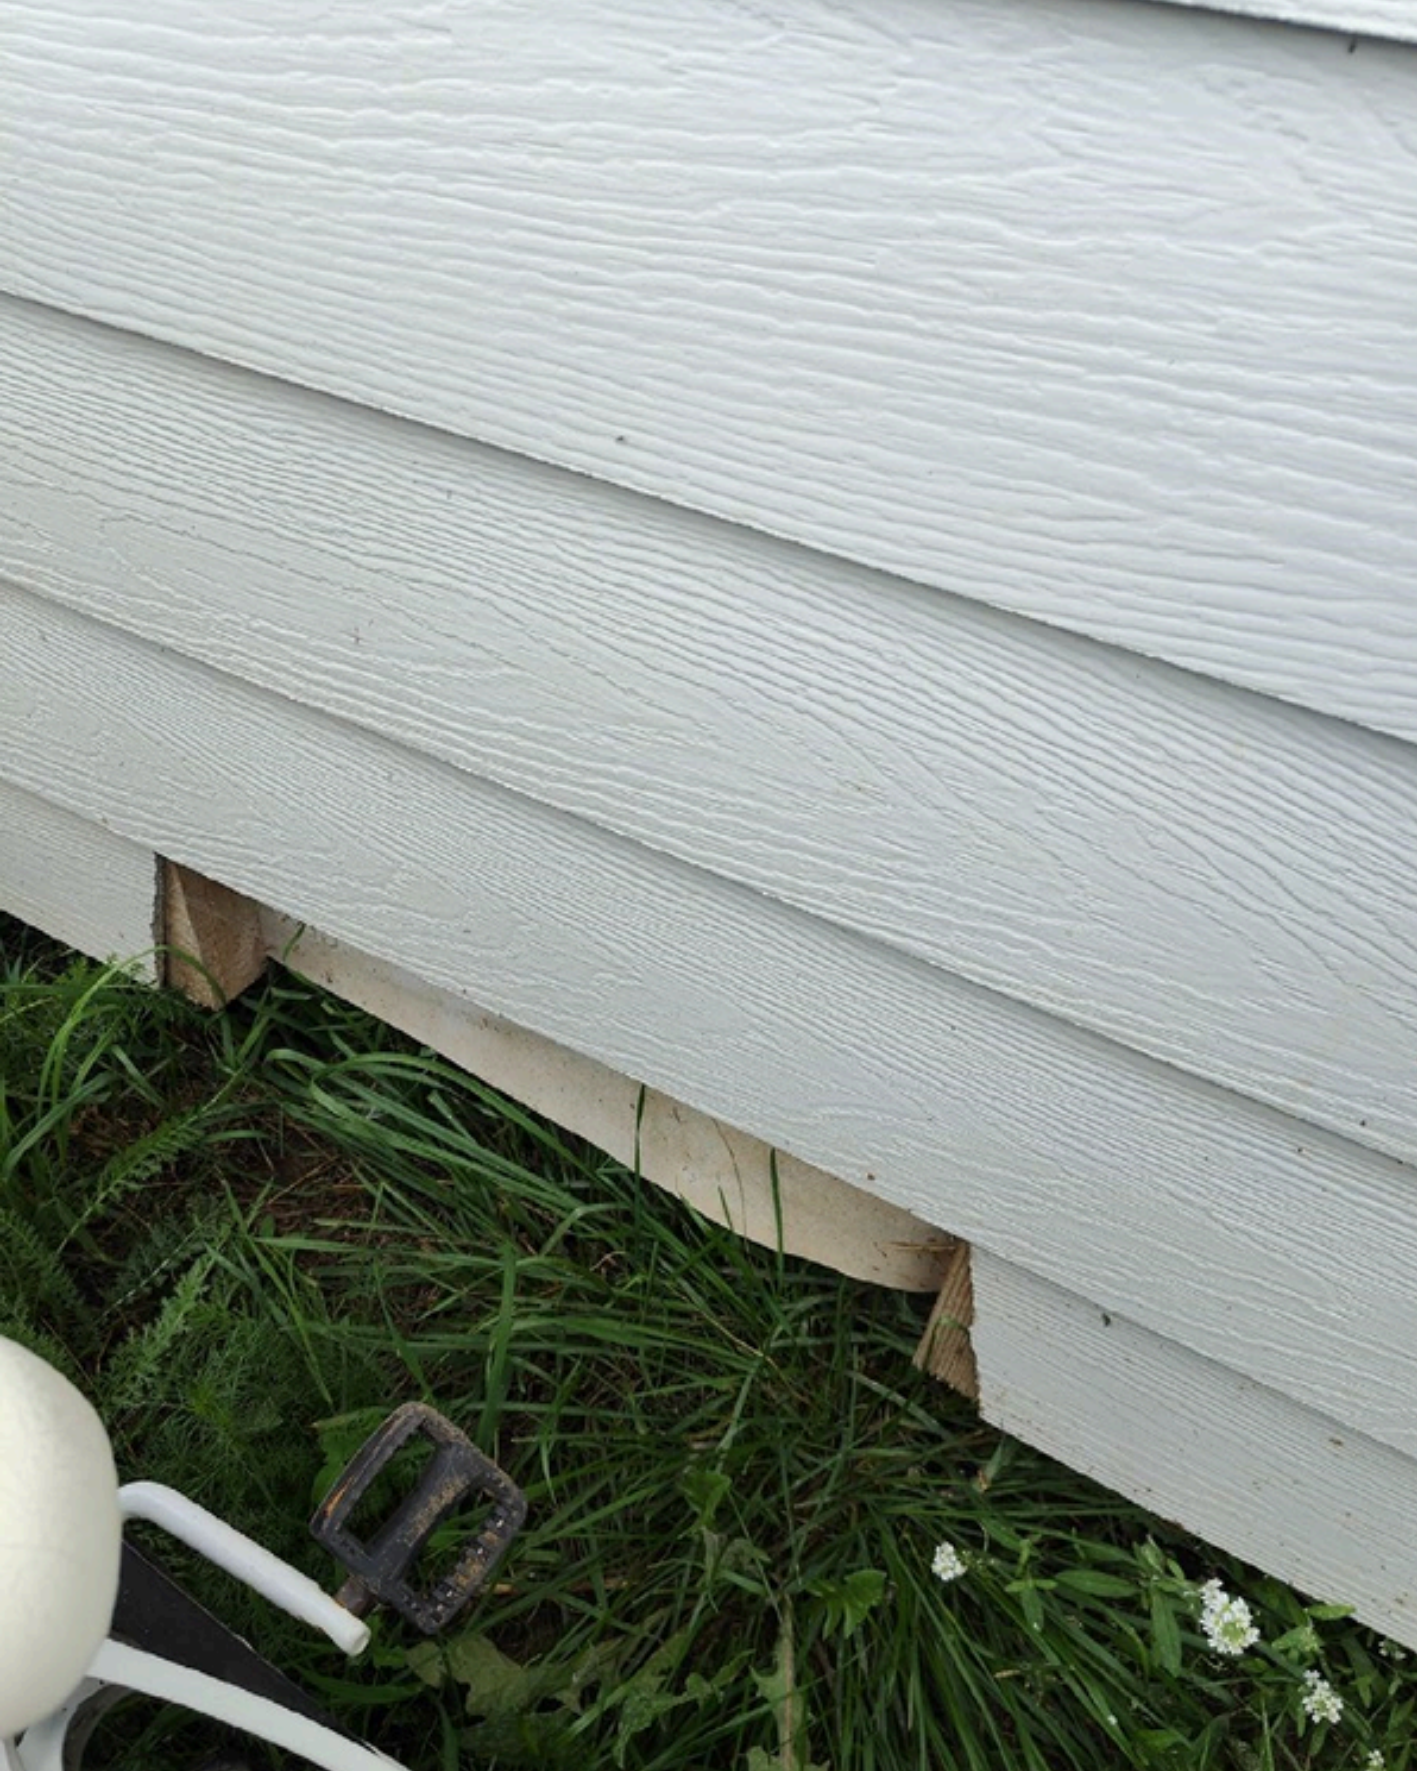
## Фасады

Выполнить замену повреждённого элемента из фиброцемента. Также установить добор над входной металлической дверью. Рекомендация, взять у подрядчика несколько запасных панелей, т.к. этого производителя больше нет на рынке, чтобы иметь возможность самостоятельно заменить повреждённые панели, не нарушая общего вида

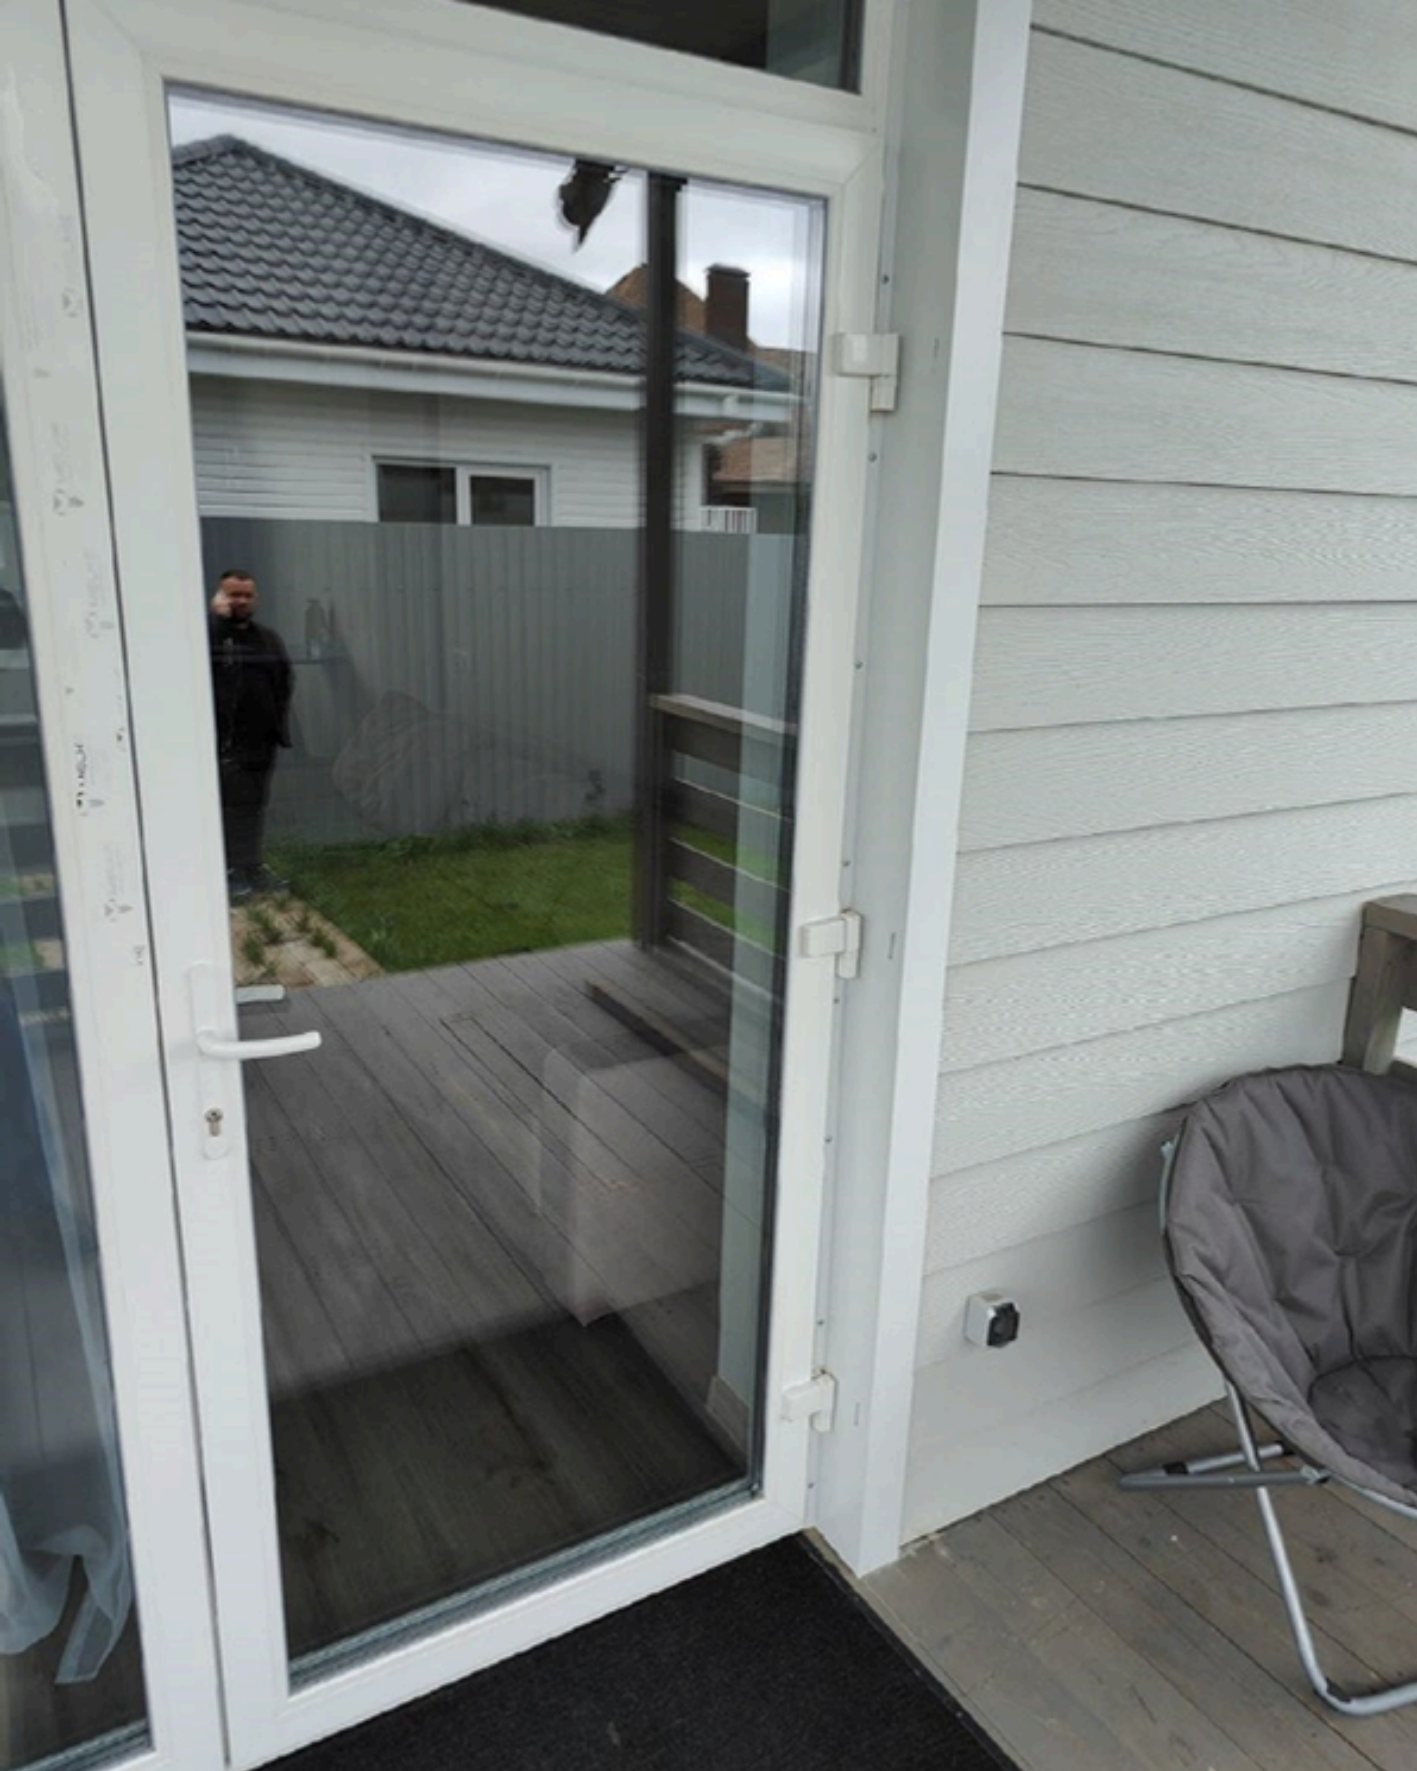
## Двери и окна

Для исключения замятия  
отделки откоса  
необходимо установить  
ограничитель  
открывания двери  
выхода на террасу

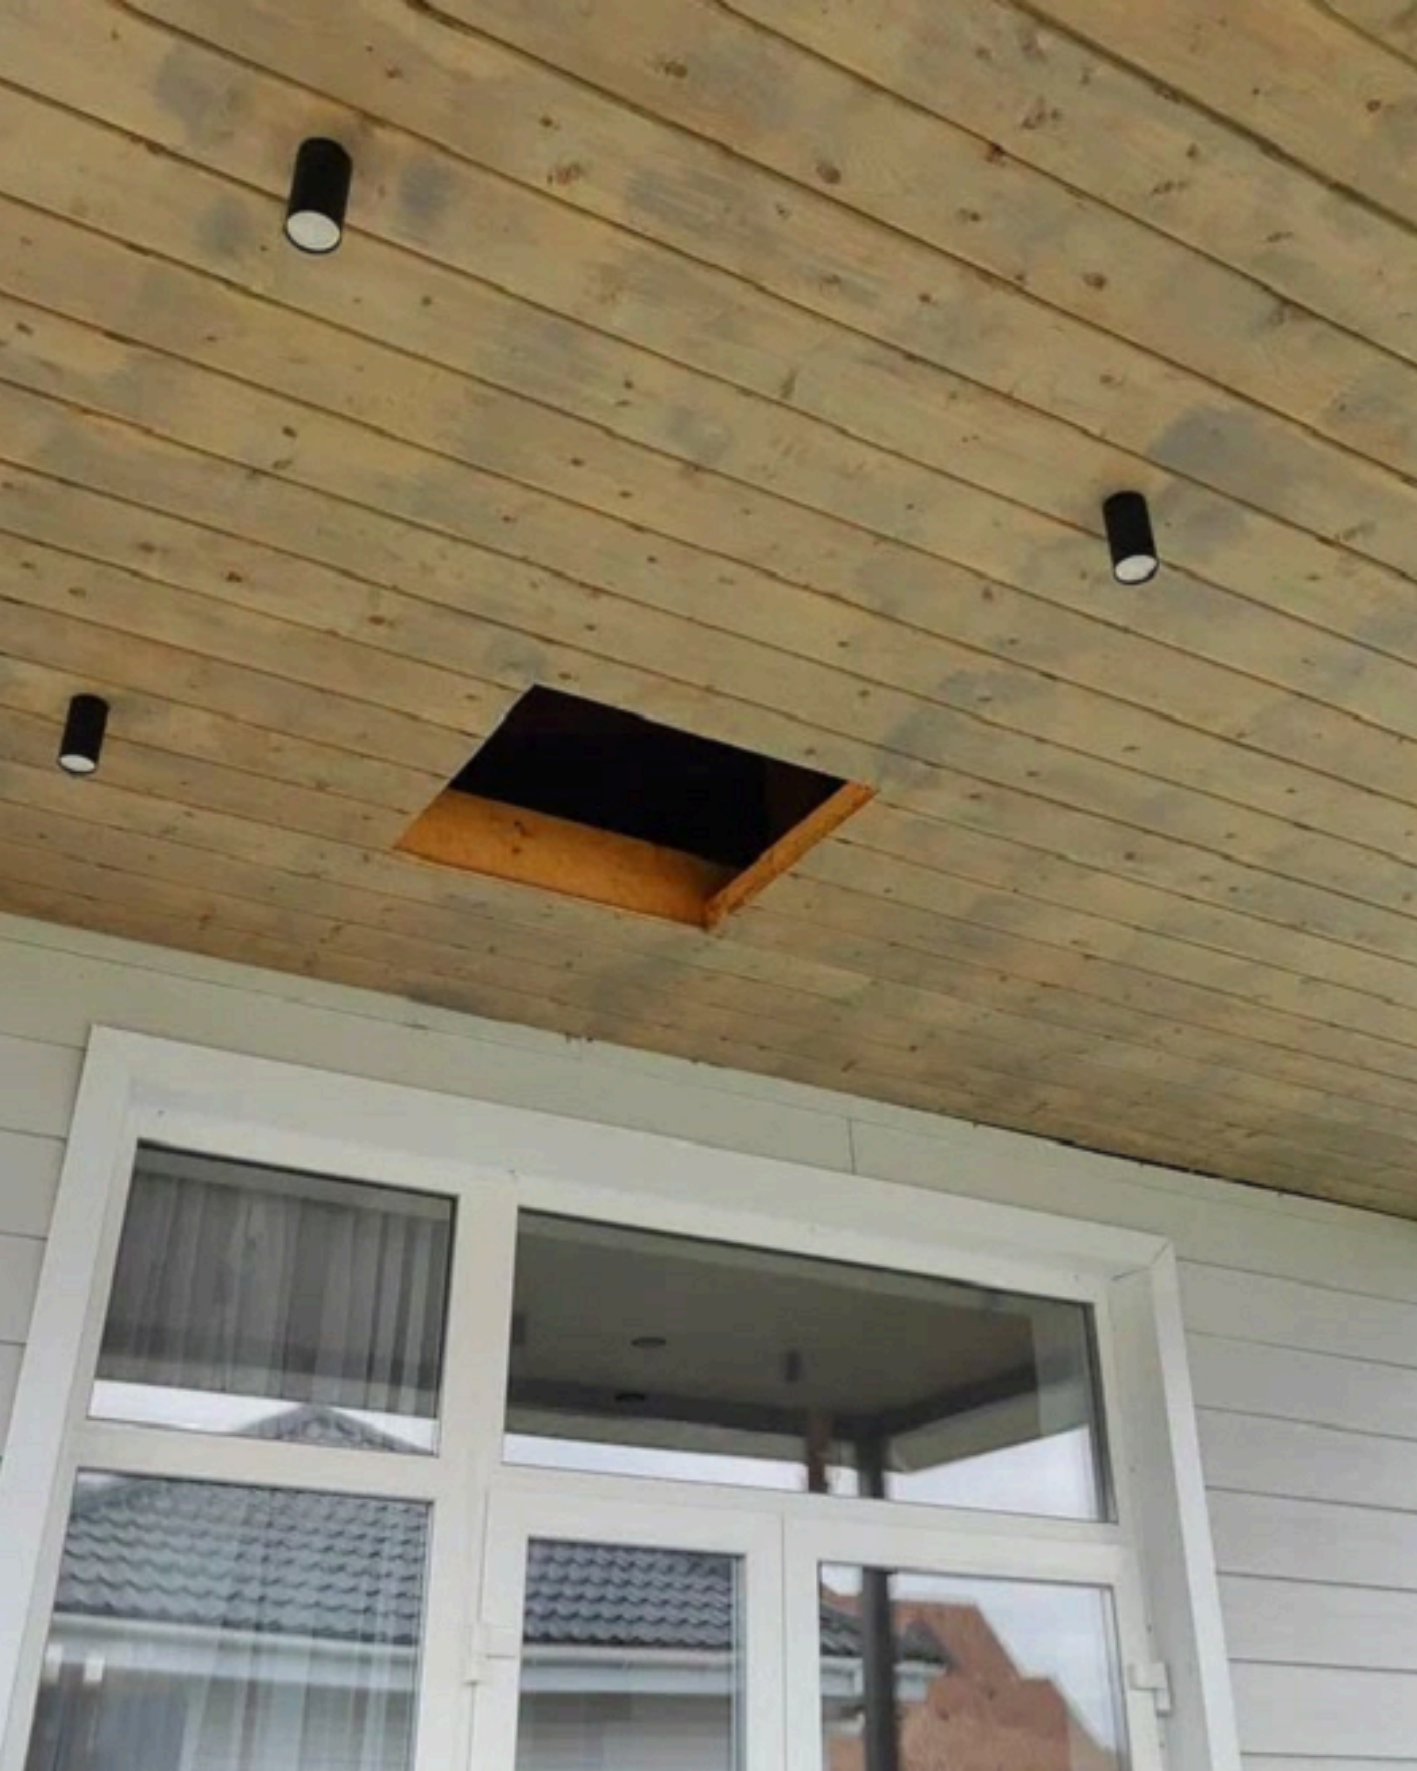
## Крыша

Рекомендуется установить люк-лаз с встроенной лестницей. В случае установки обычного люка потребуется приобрести стремянку или лестницу и постоянно её где-то хранить

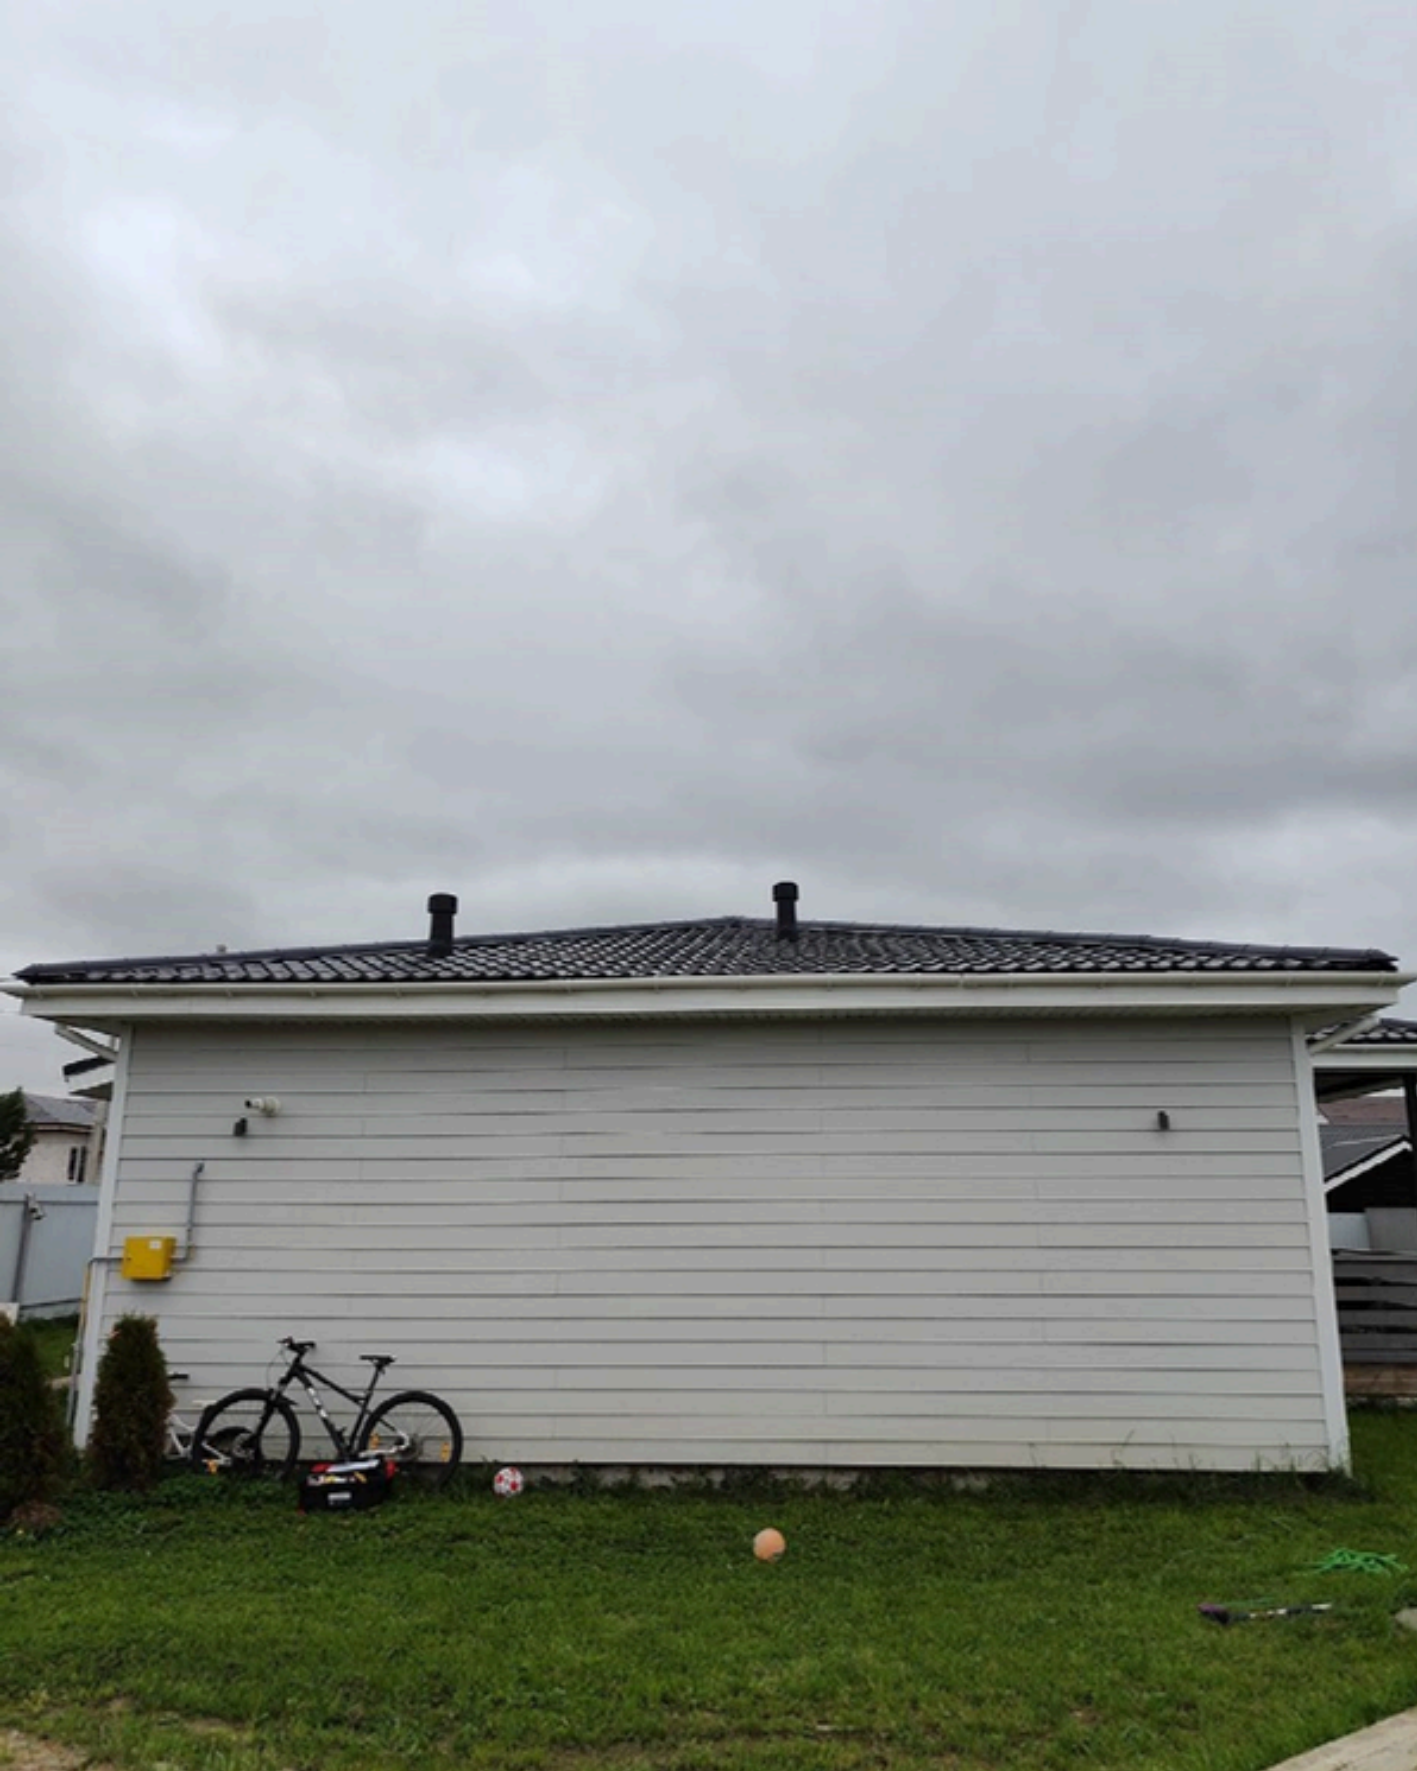
## Система снегозадержания

Рекомендуется установить систему снегозадержания для исключения лавинного схода снега с гладкой металлочерепицы. Тем самым обезопасить себя от травм и уменьшить риск повредить водосточные желоба

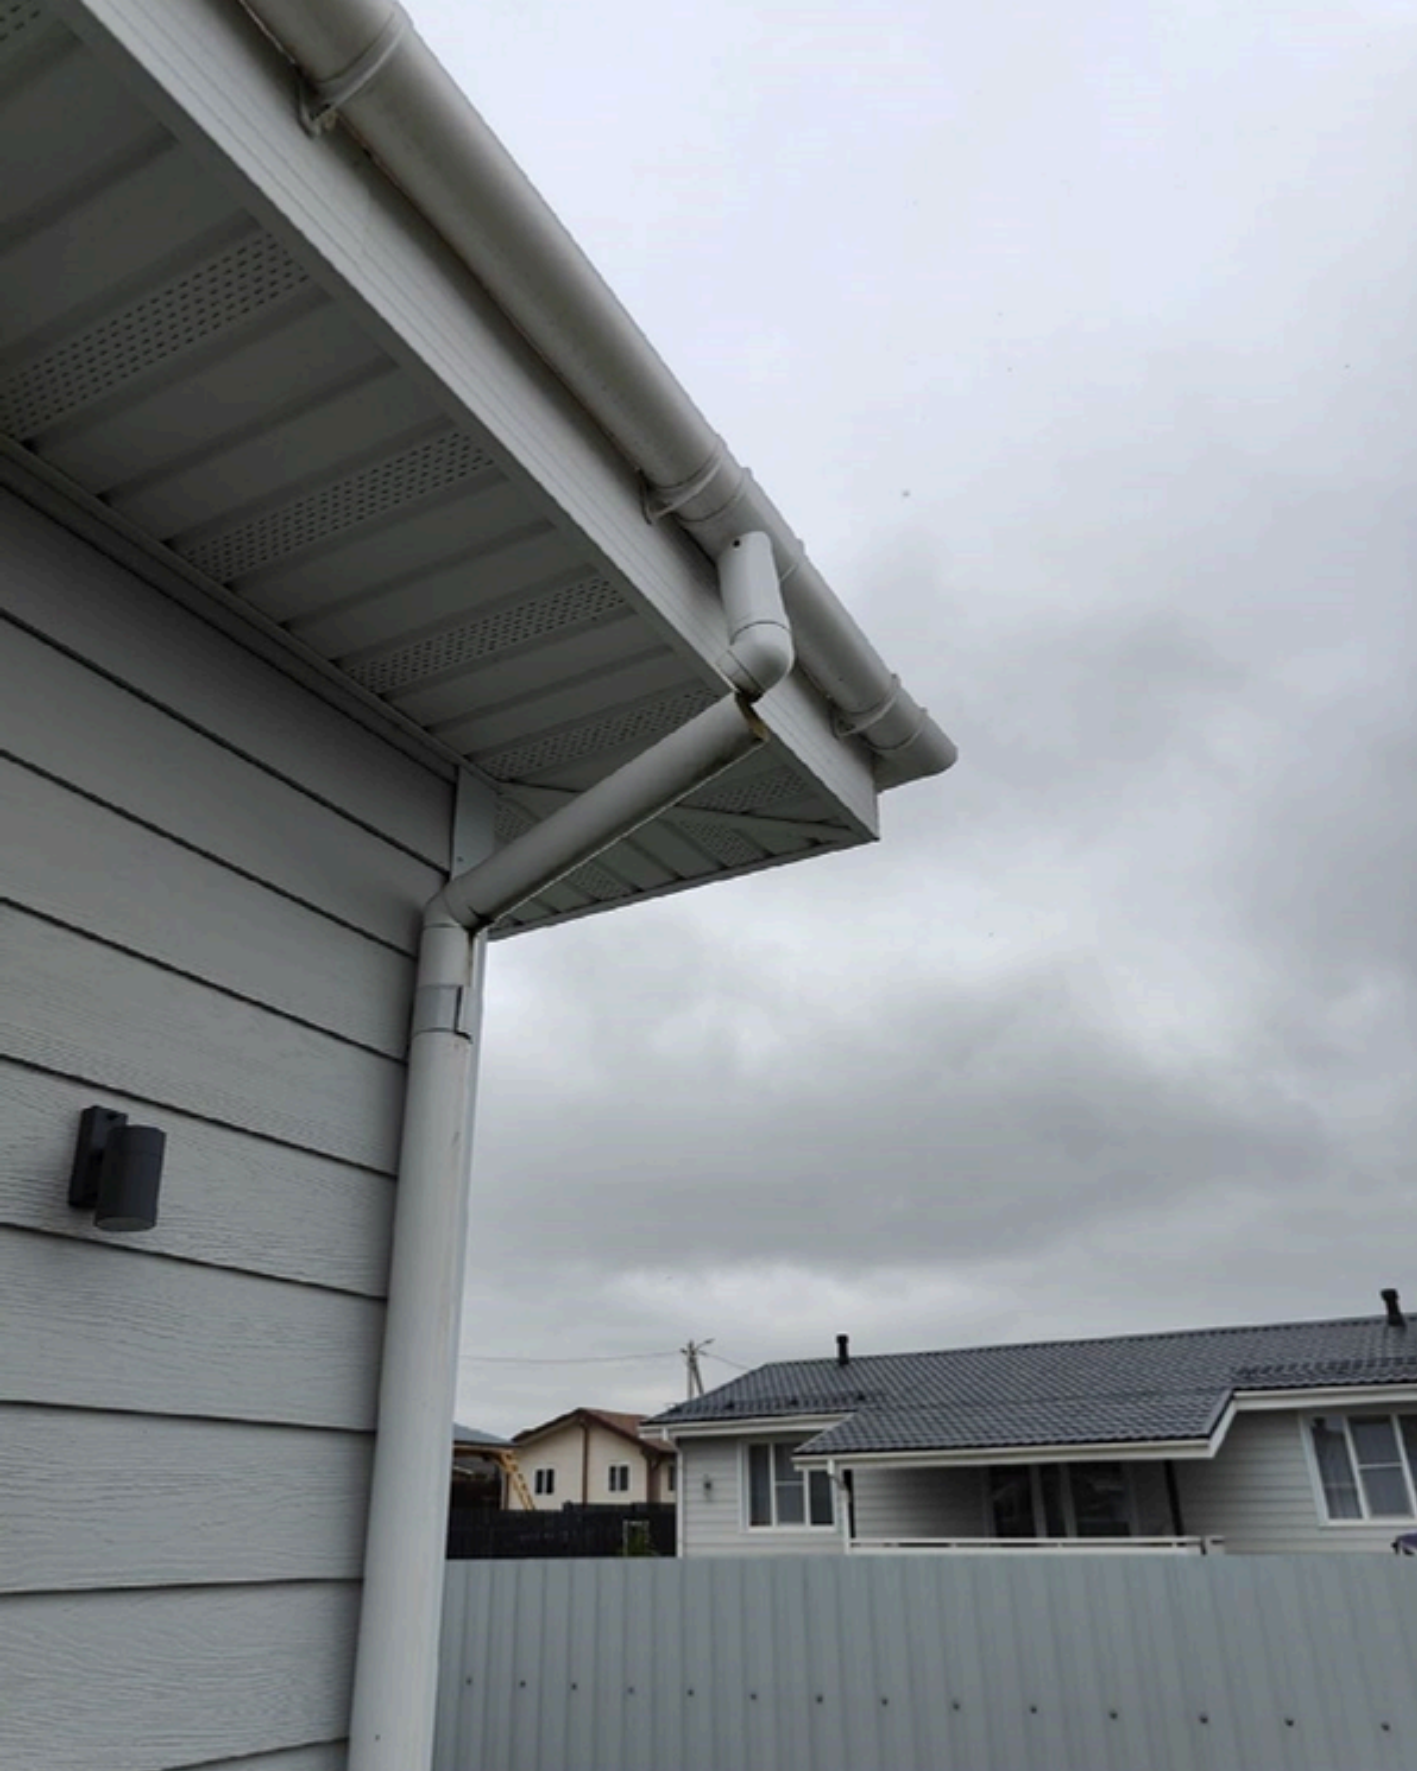
# Водосточная система

Выполнить соединение водостока для обеспечения нормального функционирования системы

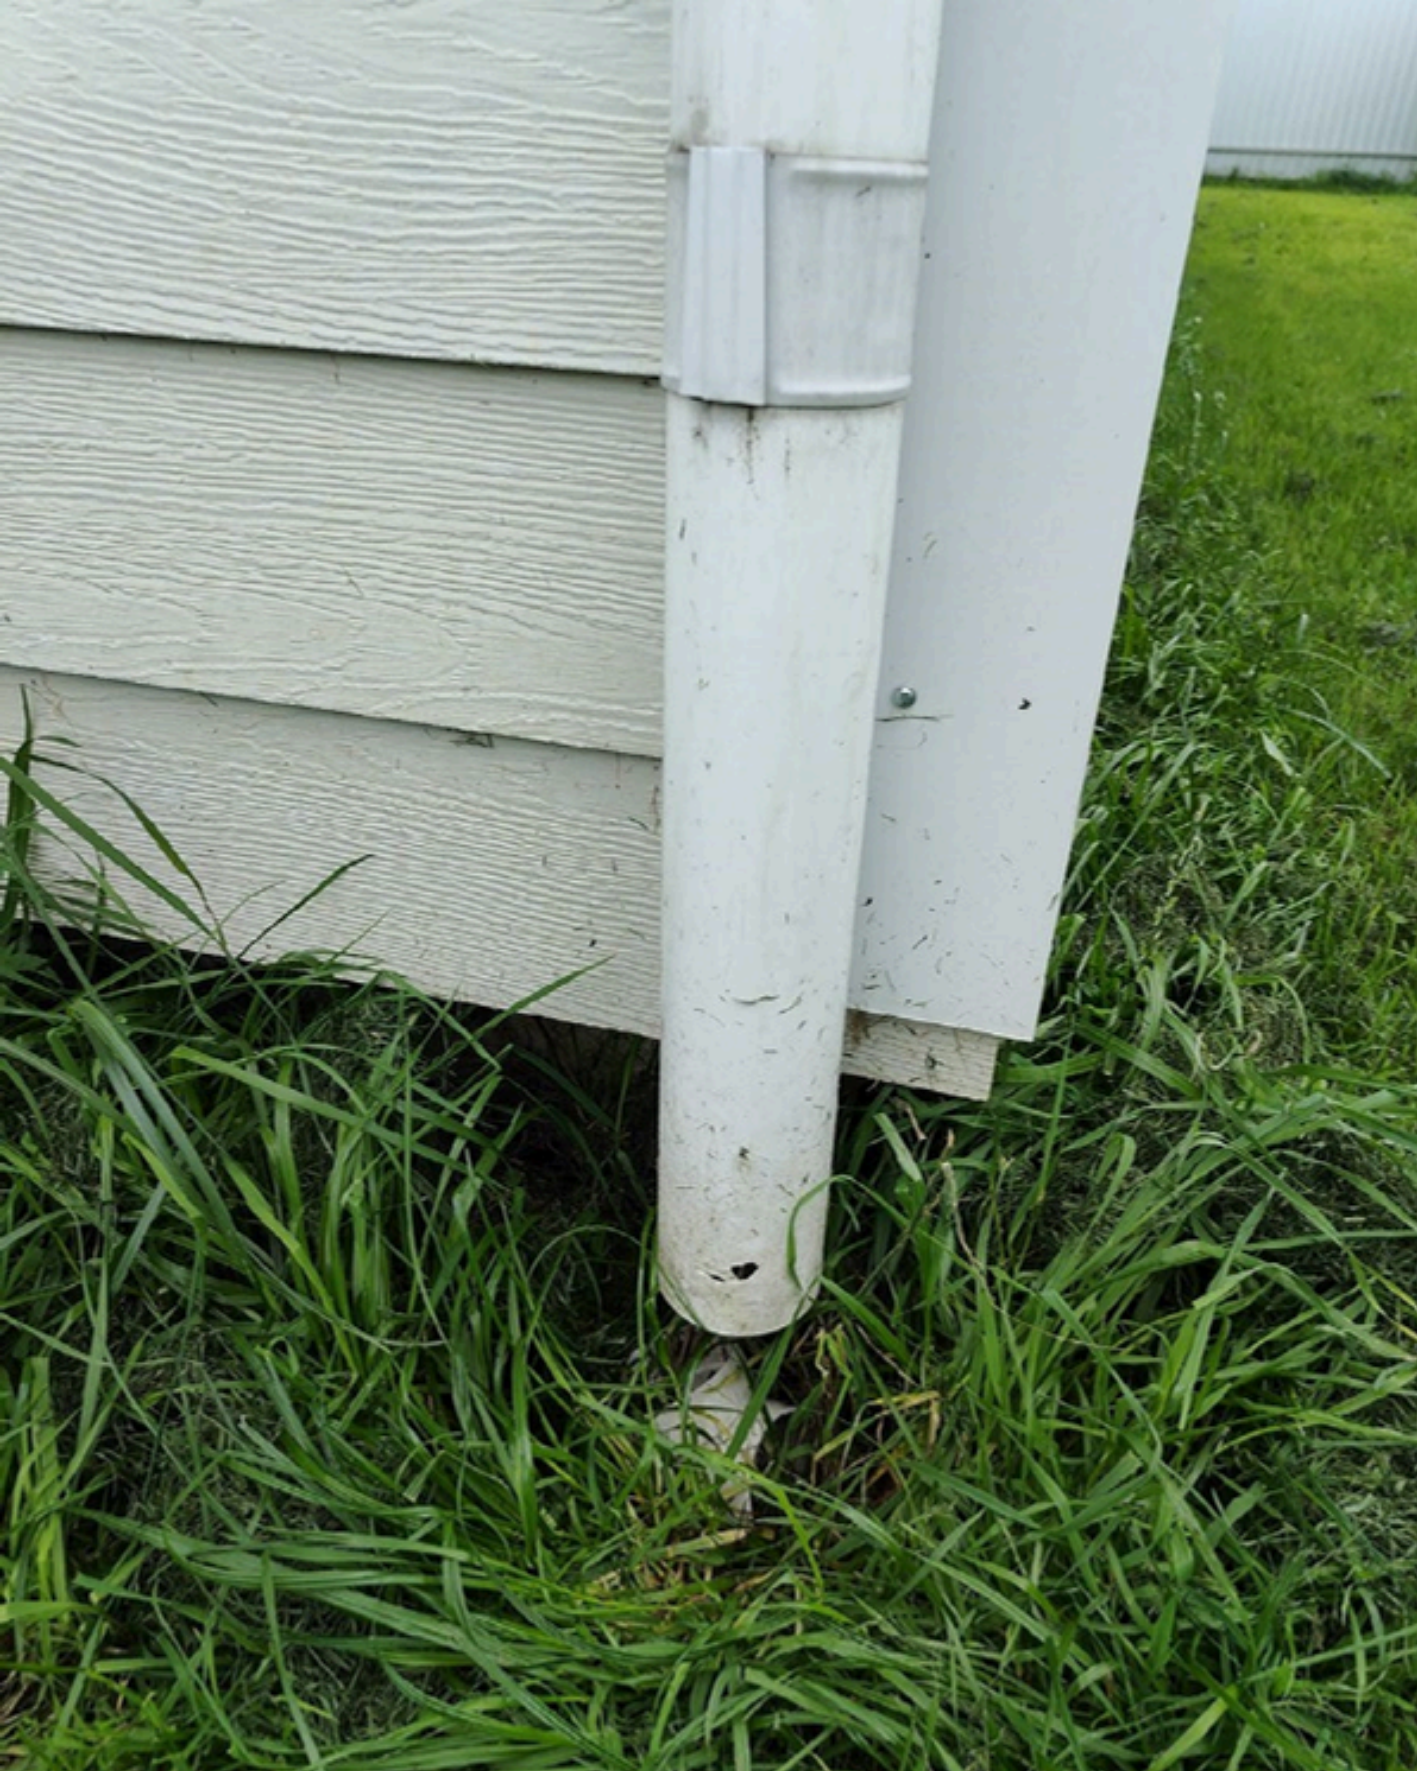
## Водосточная система

Отсутствует  
дождеприёмник и  
ливневая система в целом.  
Отсутствует отмостка.  
Рекомендуется выполнить  
в ближайшее время  
для обеспечения отвода  
дождевых и талых вод
