## Отчёт

Объект:  
индивидуальный жилой дом

Адрес:  
МО, Коломенский район

**ТЕХНАДЗОР:**  
**ПРИЁМКА ДОМА ПЕРЕД ПОКУПКОЙ**

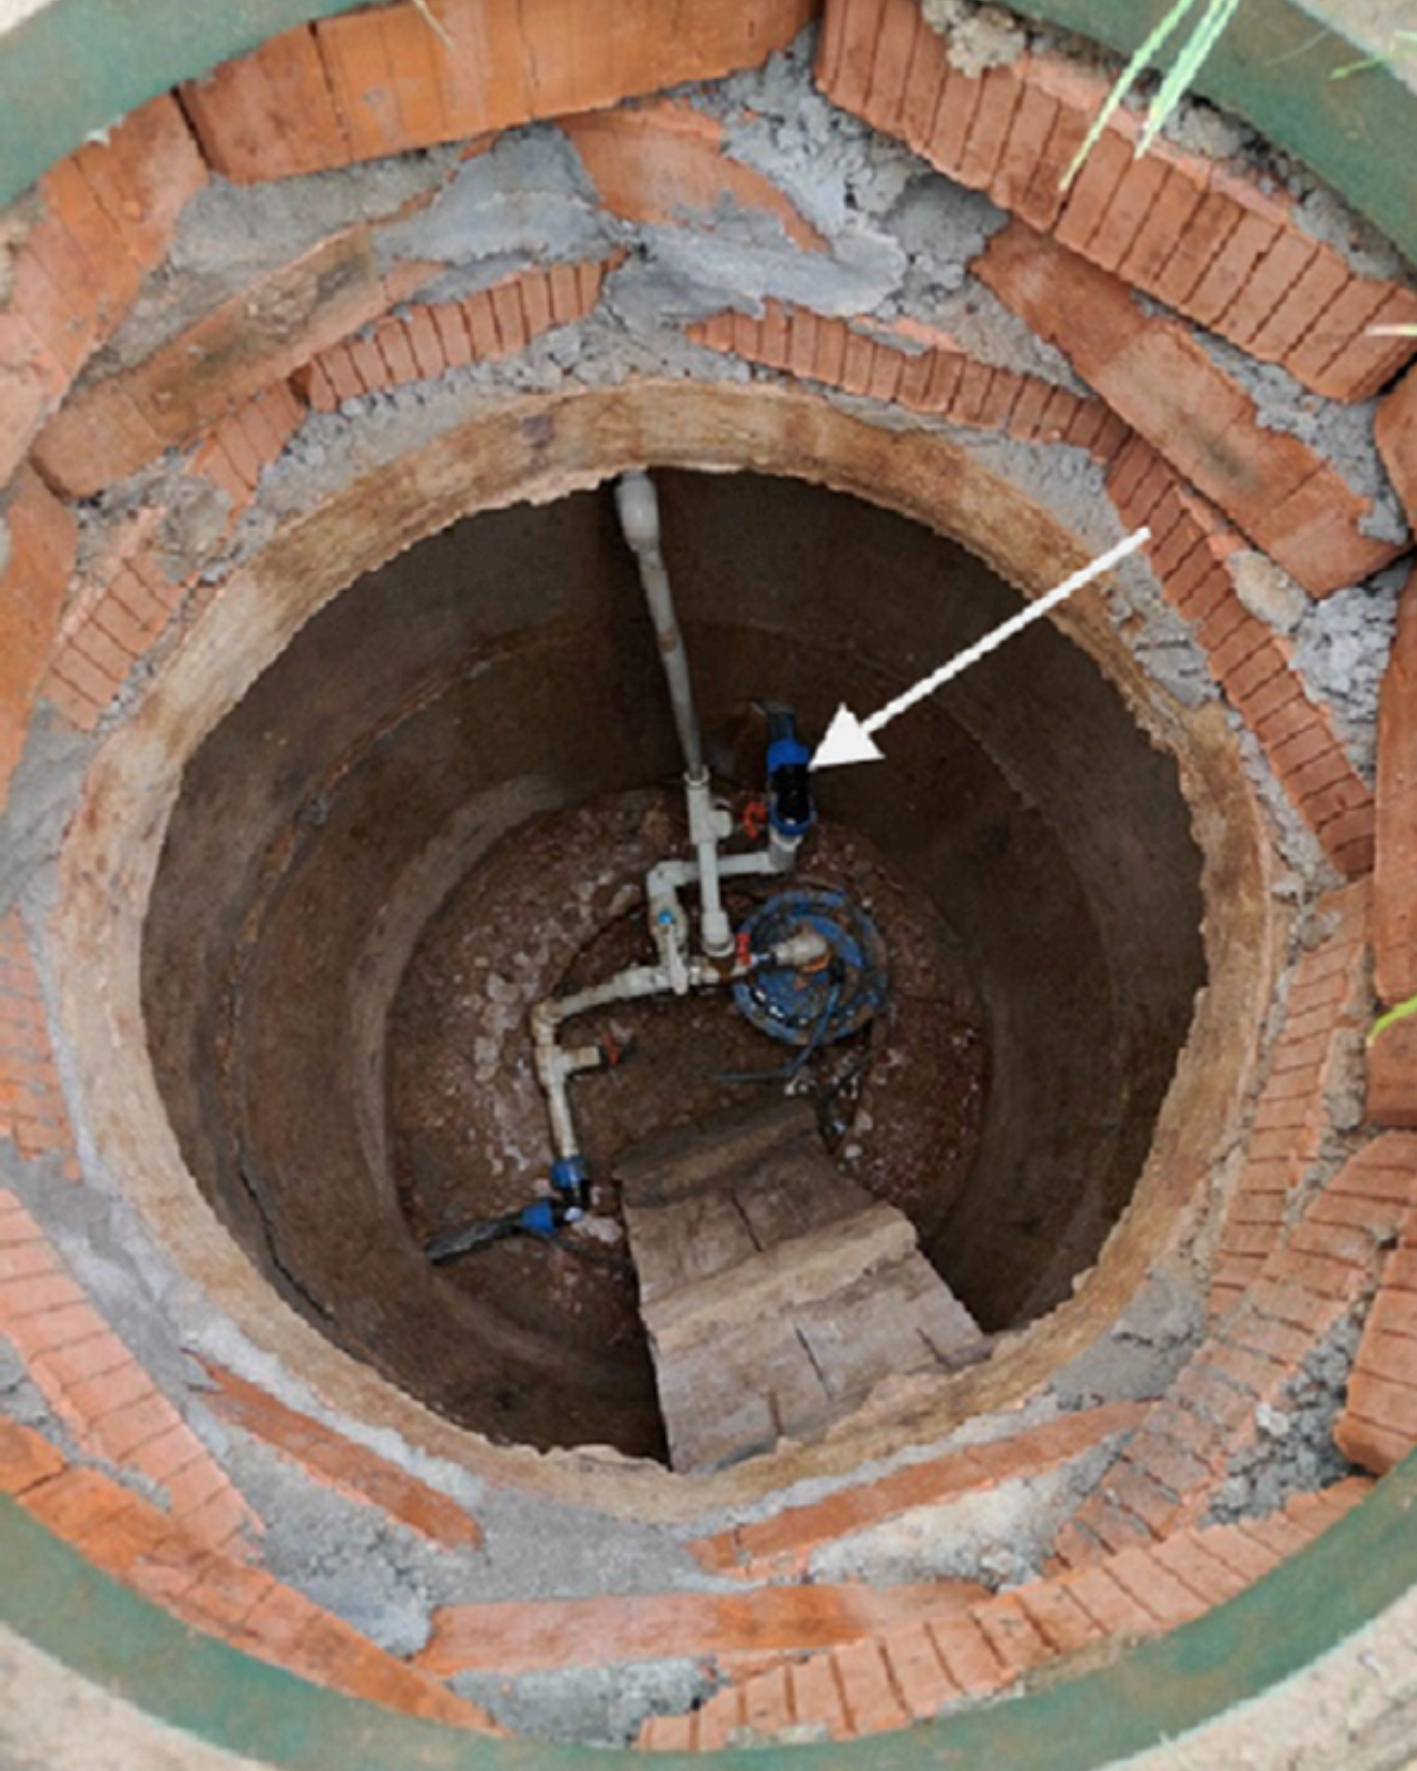
## Система водоснабжения

Рекомендуется выполнить отсоединение временного водоснабжения дома, расположенного на соседнем участке с установкой заглушки, для избежания поступления воды в колодец из вне. Глубина заложения магистрали, проходящей в дом 1,9

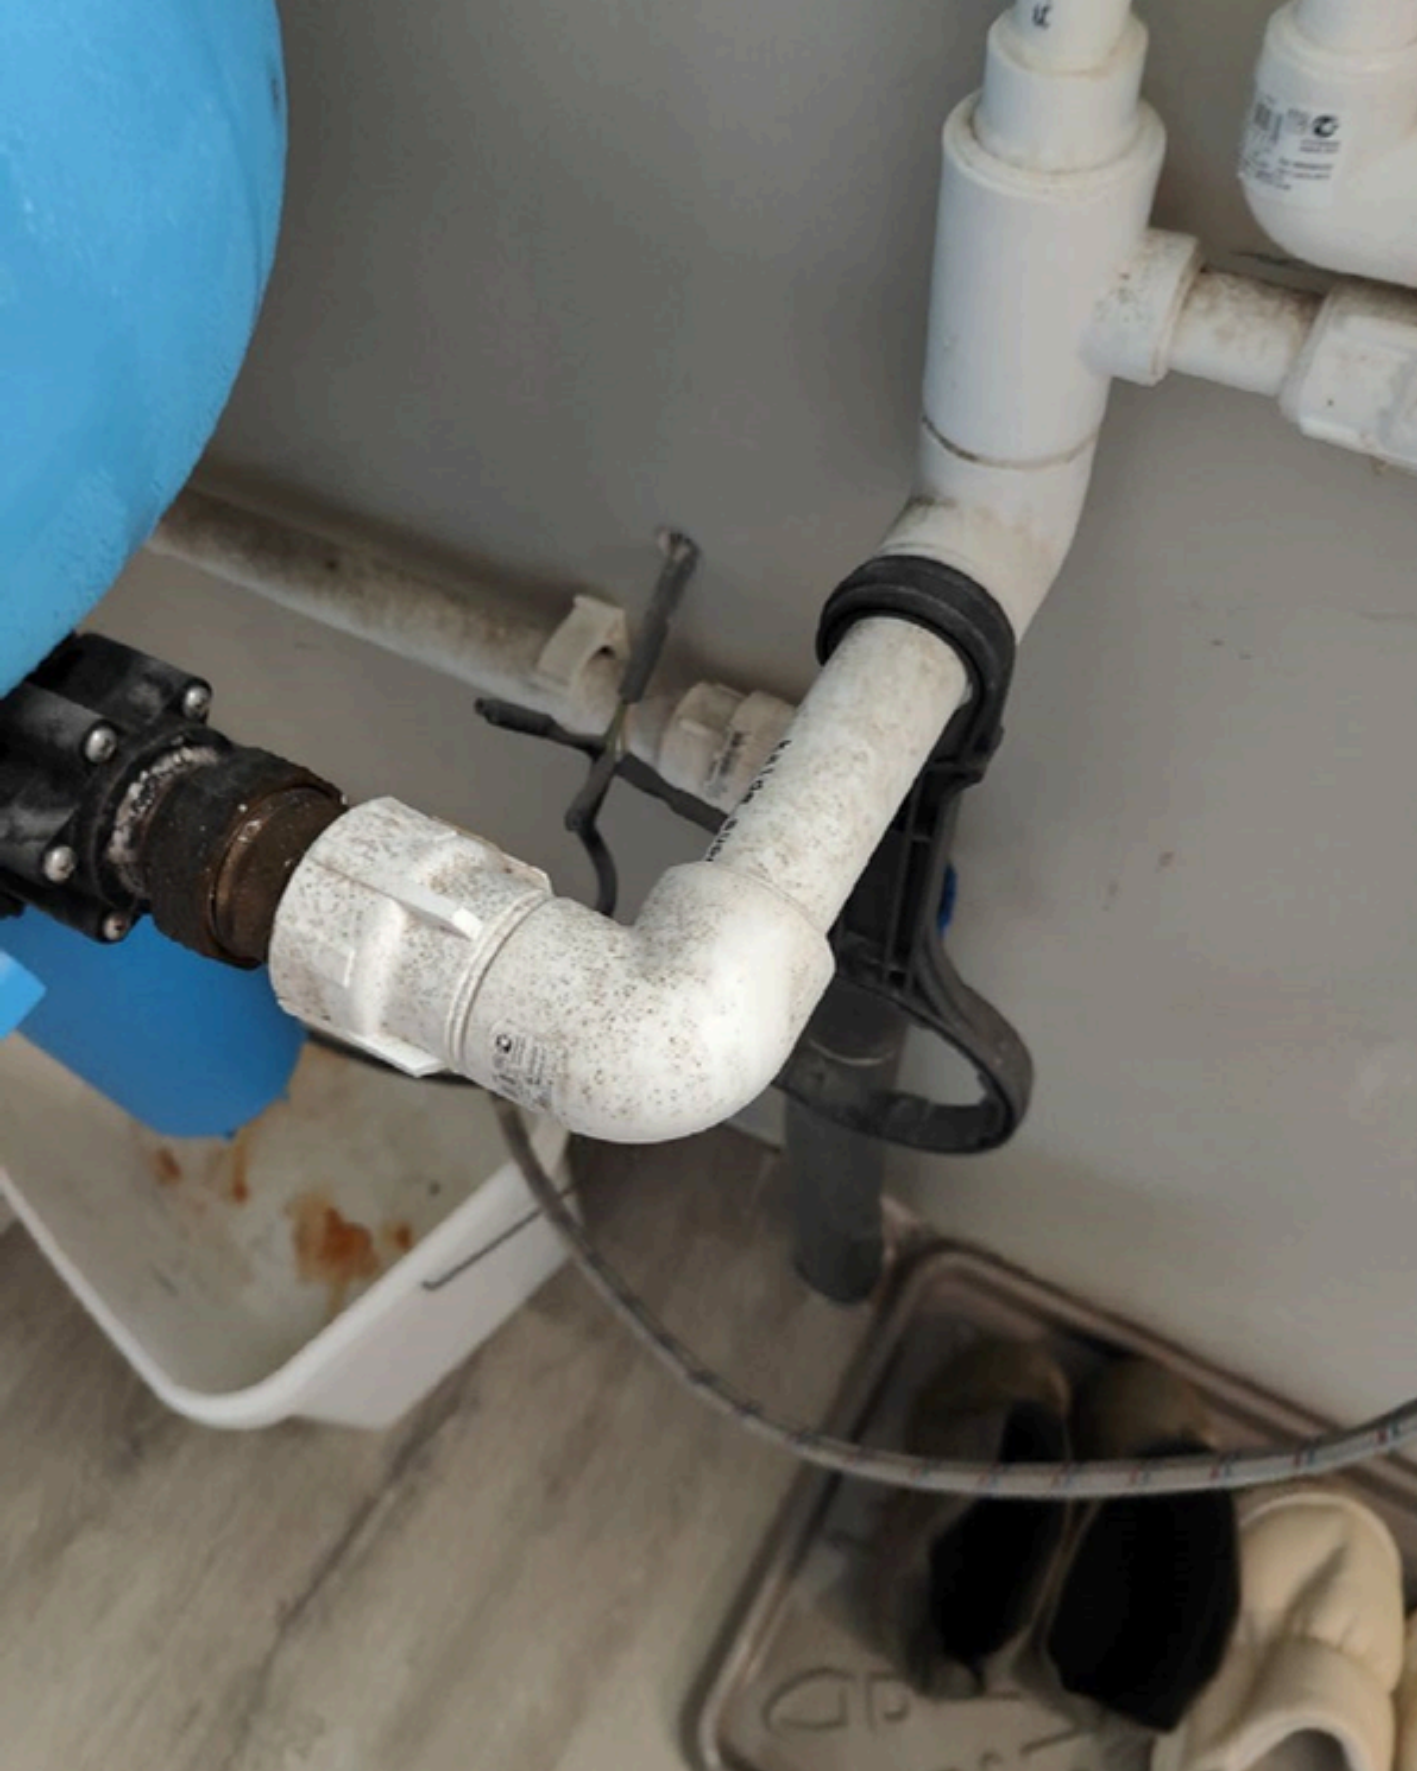
## Система водоснабжения

На трубах ХВС имеются следы плесени, что свидетельствует о недостаточной вентиляции. Рекомендуется установить приточный стеновой клапан

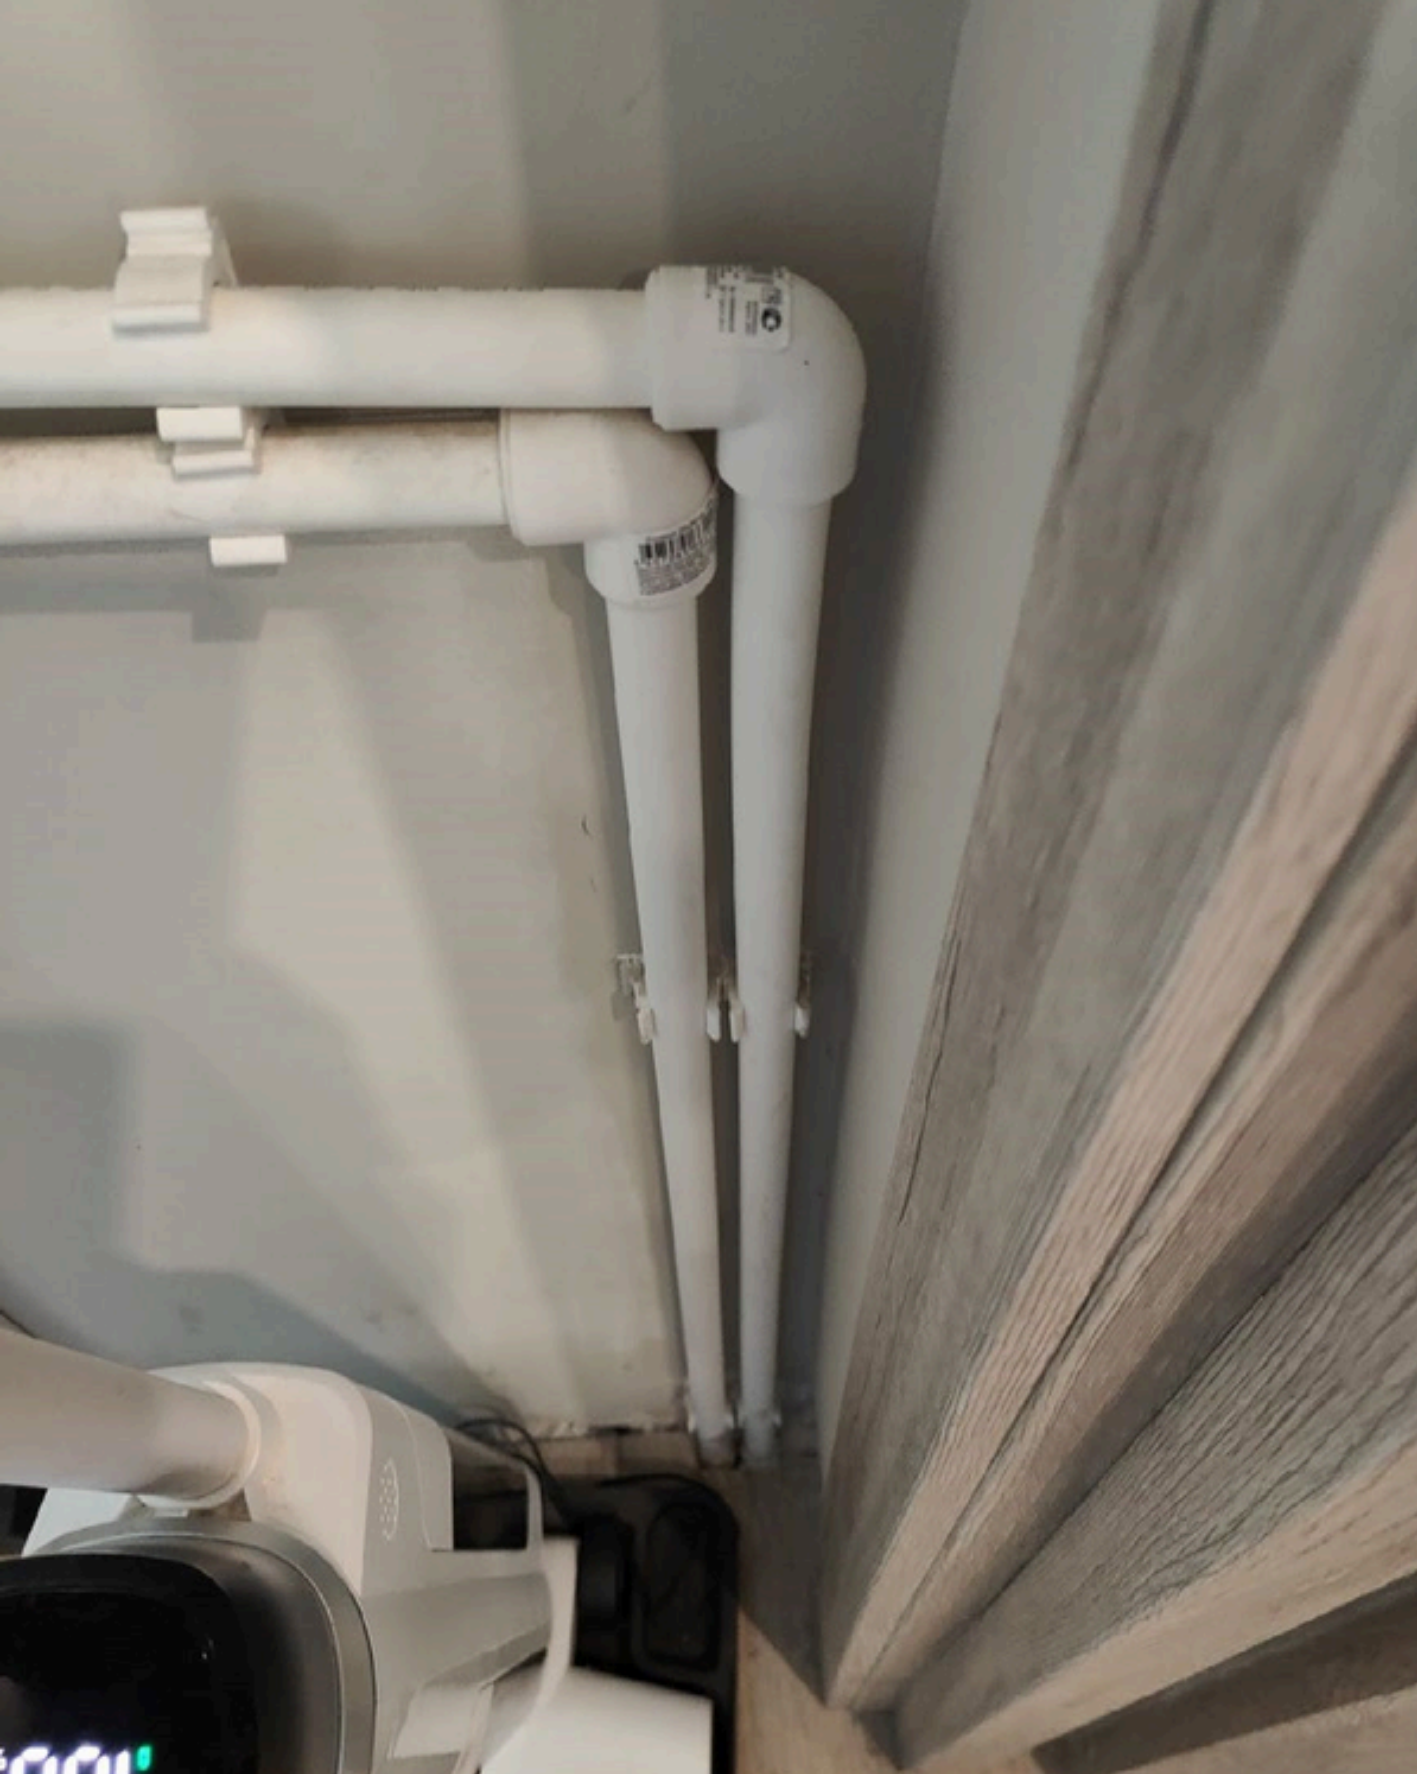
## Система водоснабжения

Выполнить утепление открытых магистралей холодной и горячей воды. Это дополнительно исключит образование плесени на трубах ХВС. На трубах ГВС позволит не ждать горячую воду, пока не протечет остывшая в открытых трубах вода

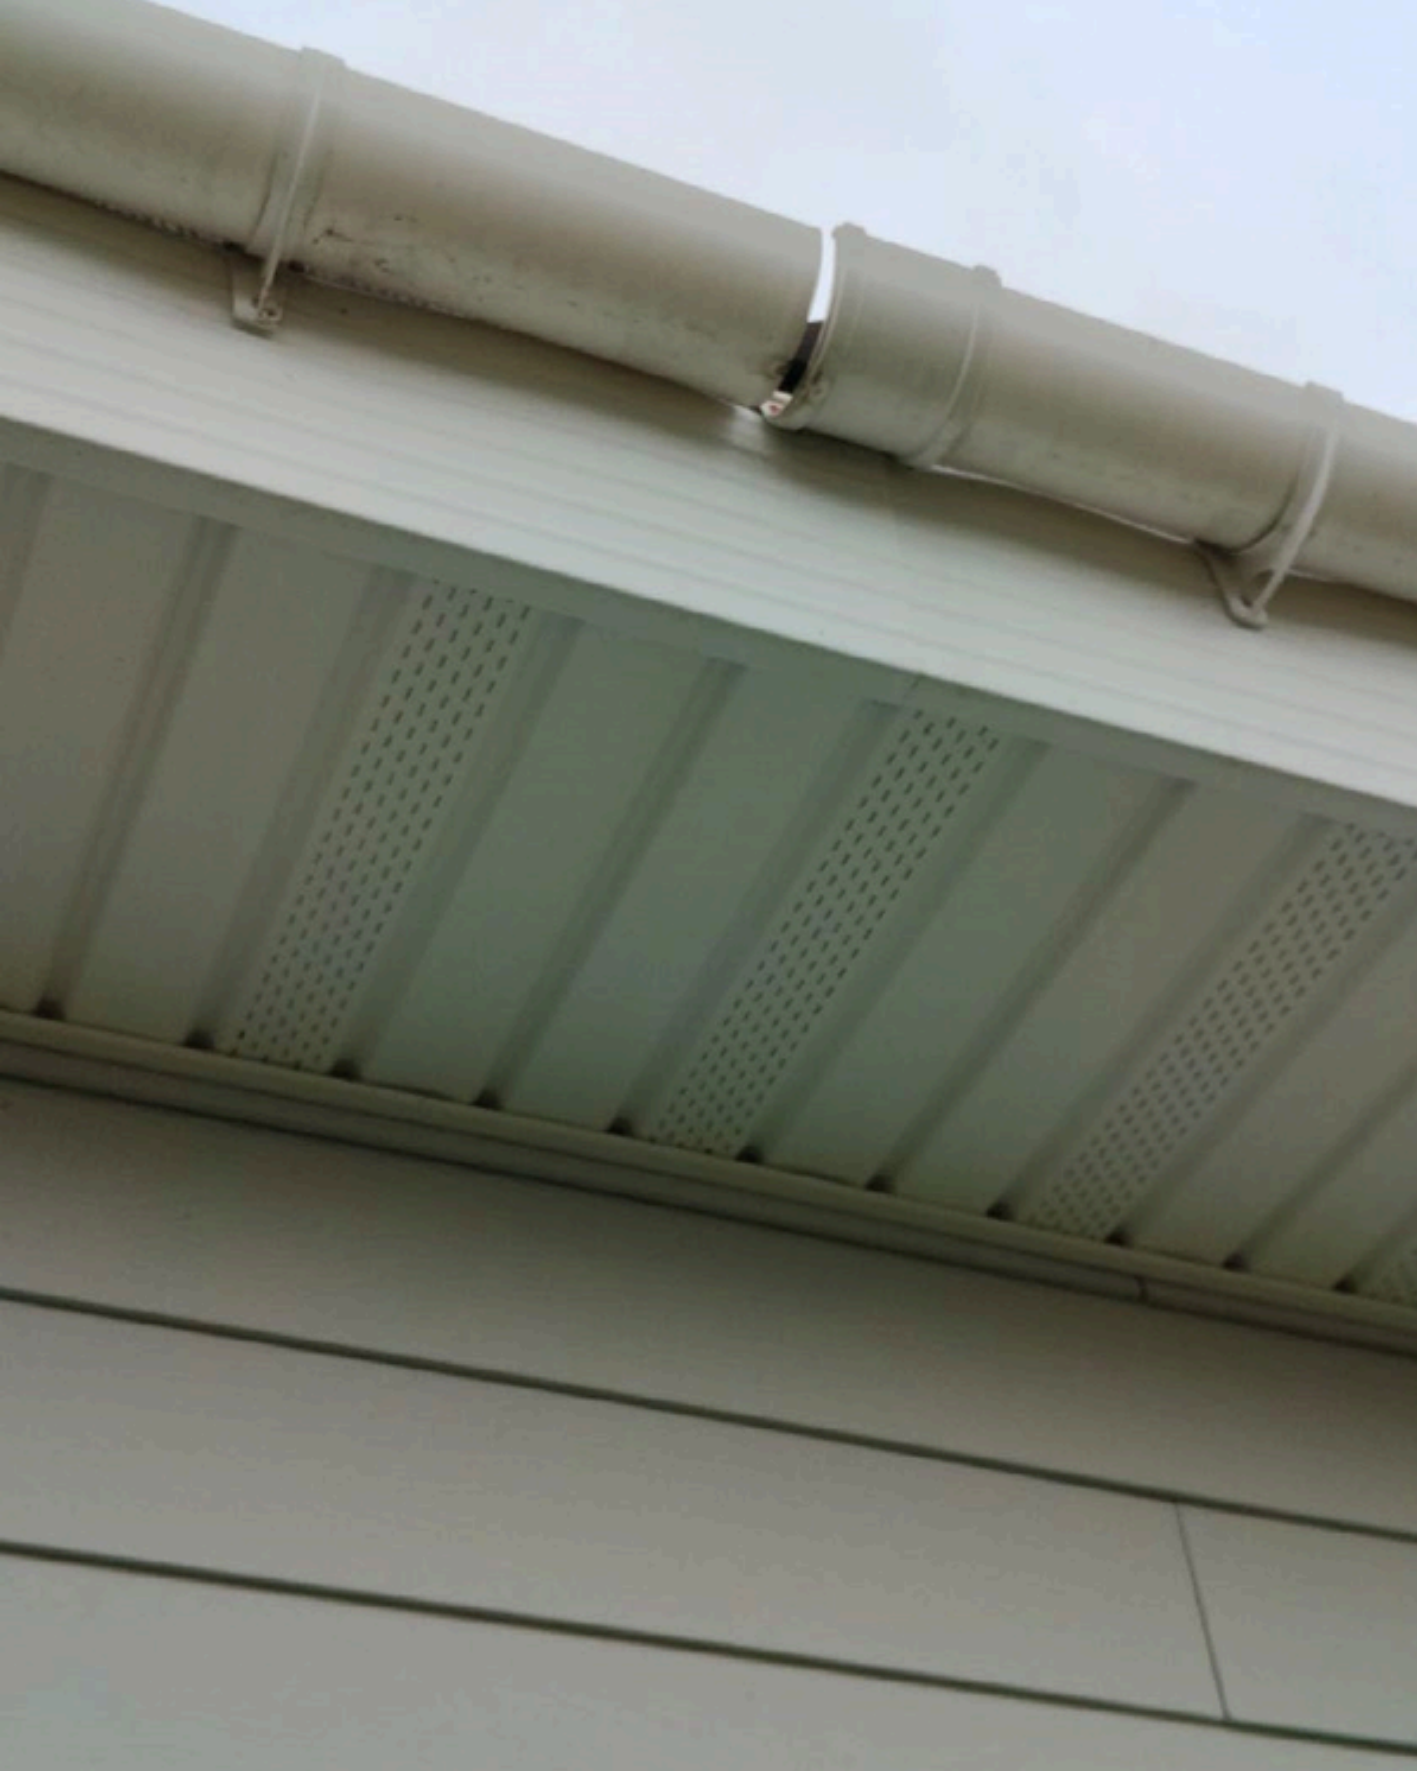
## Система водоснабжения

Вставить в замок желоб для обеспечения нормальной эксплуатации водосточной системы. Вероятная причина образования дефекта отсутствие снегозадержателей

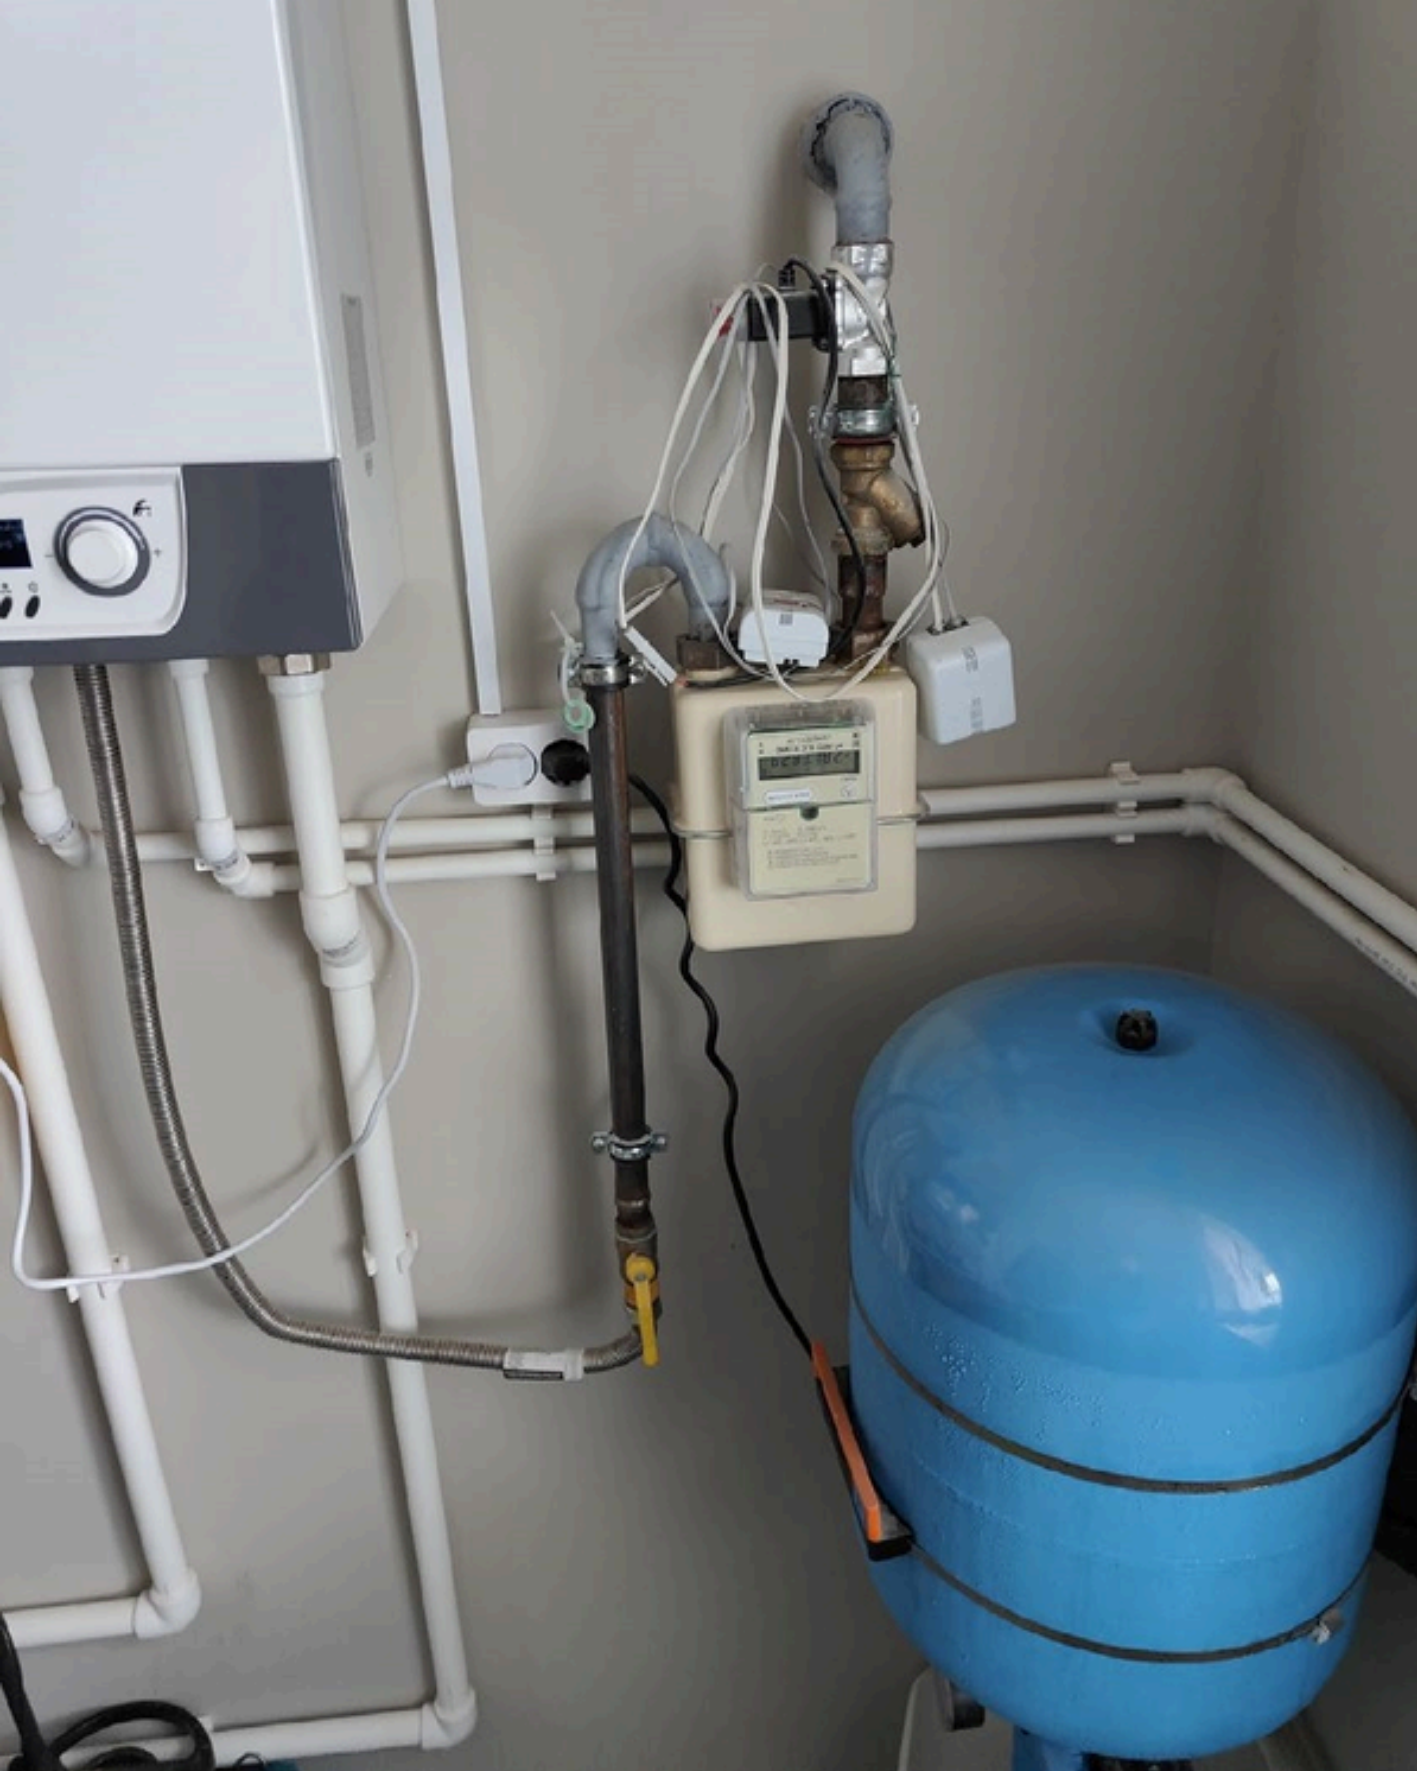
## Котельная

Не смонтированы  
датчики в стационарное  
положение

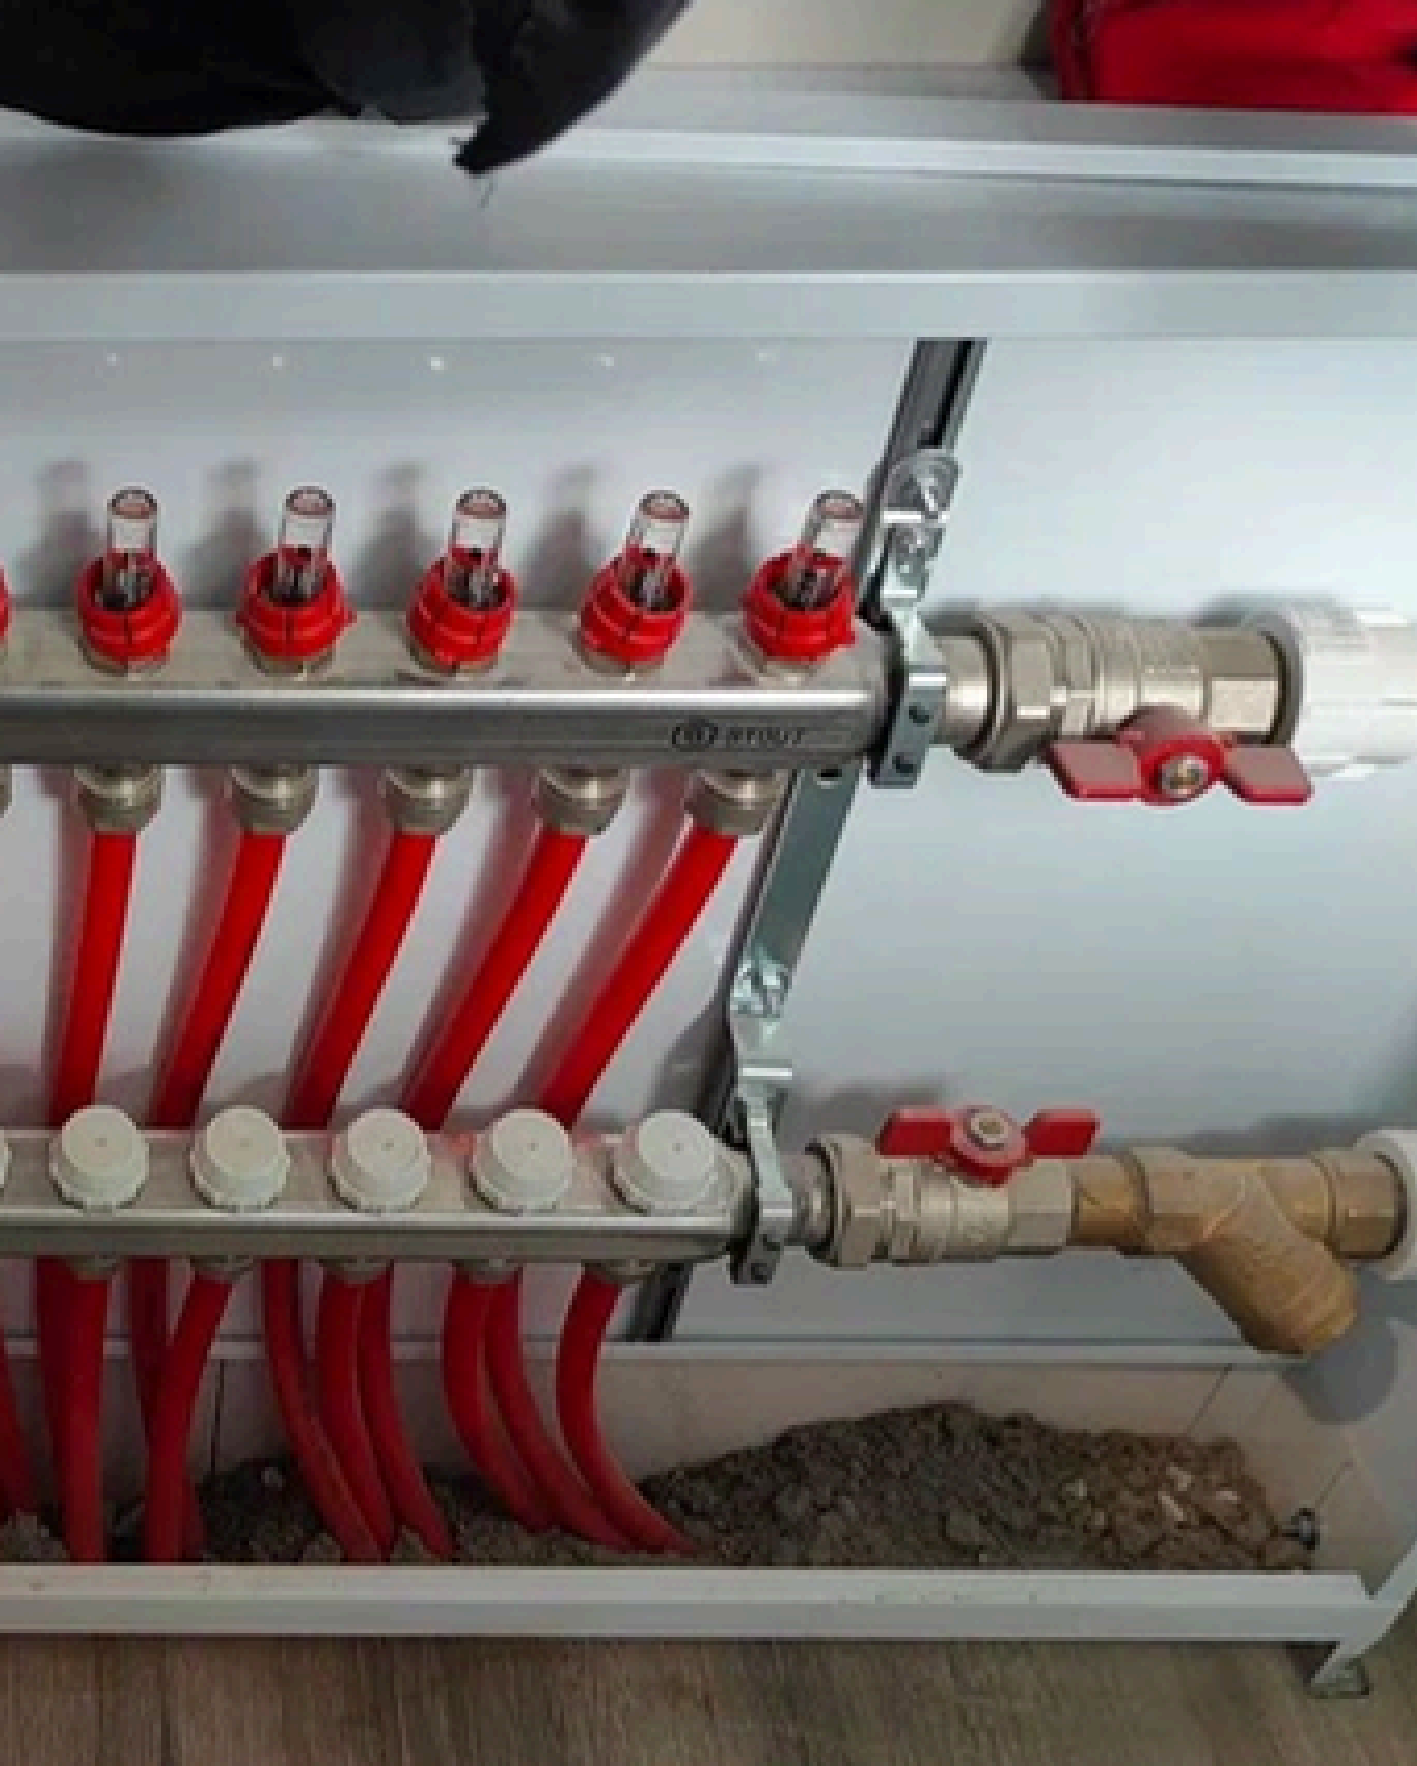
## Система отопления

Получить от подрядчика  
коллектор с  
подписанными группами  
по помещениям для  
понимания за что  
отвечает каждый кран

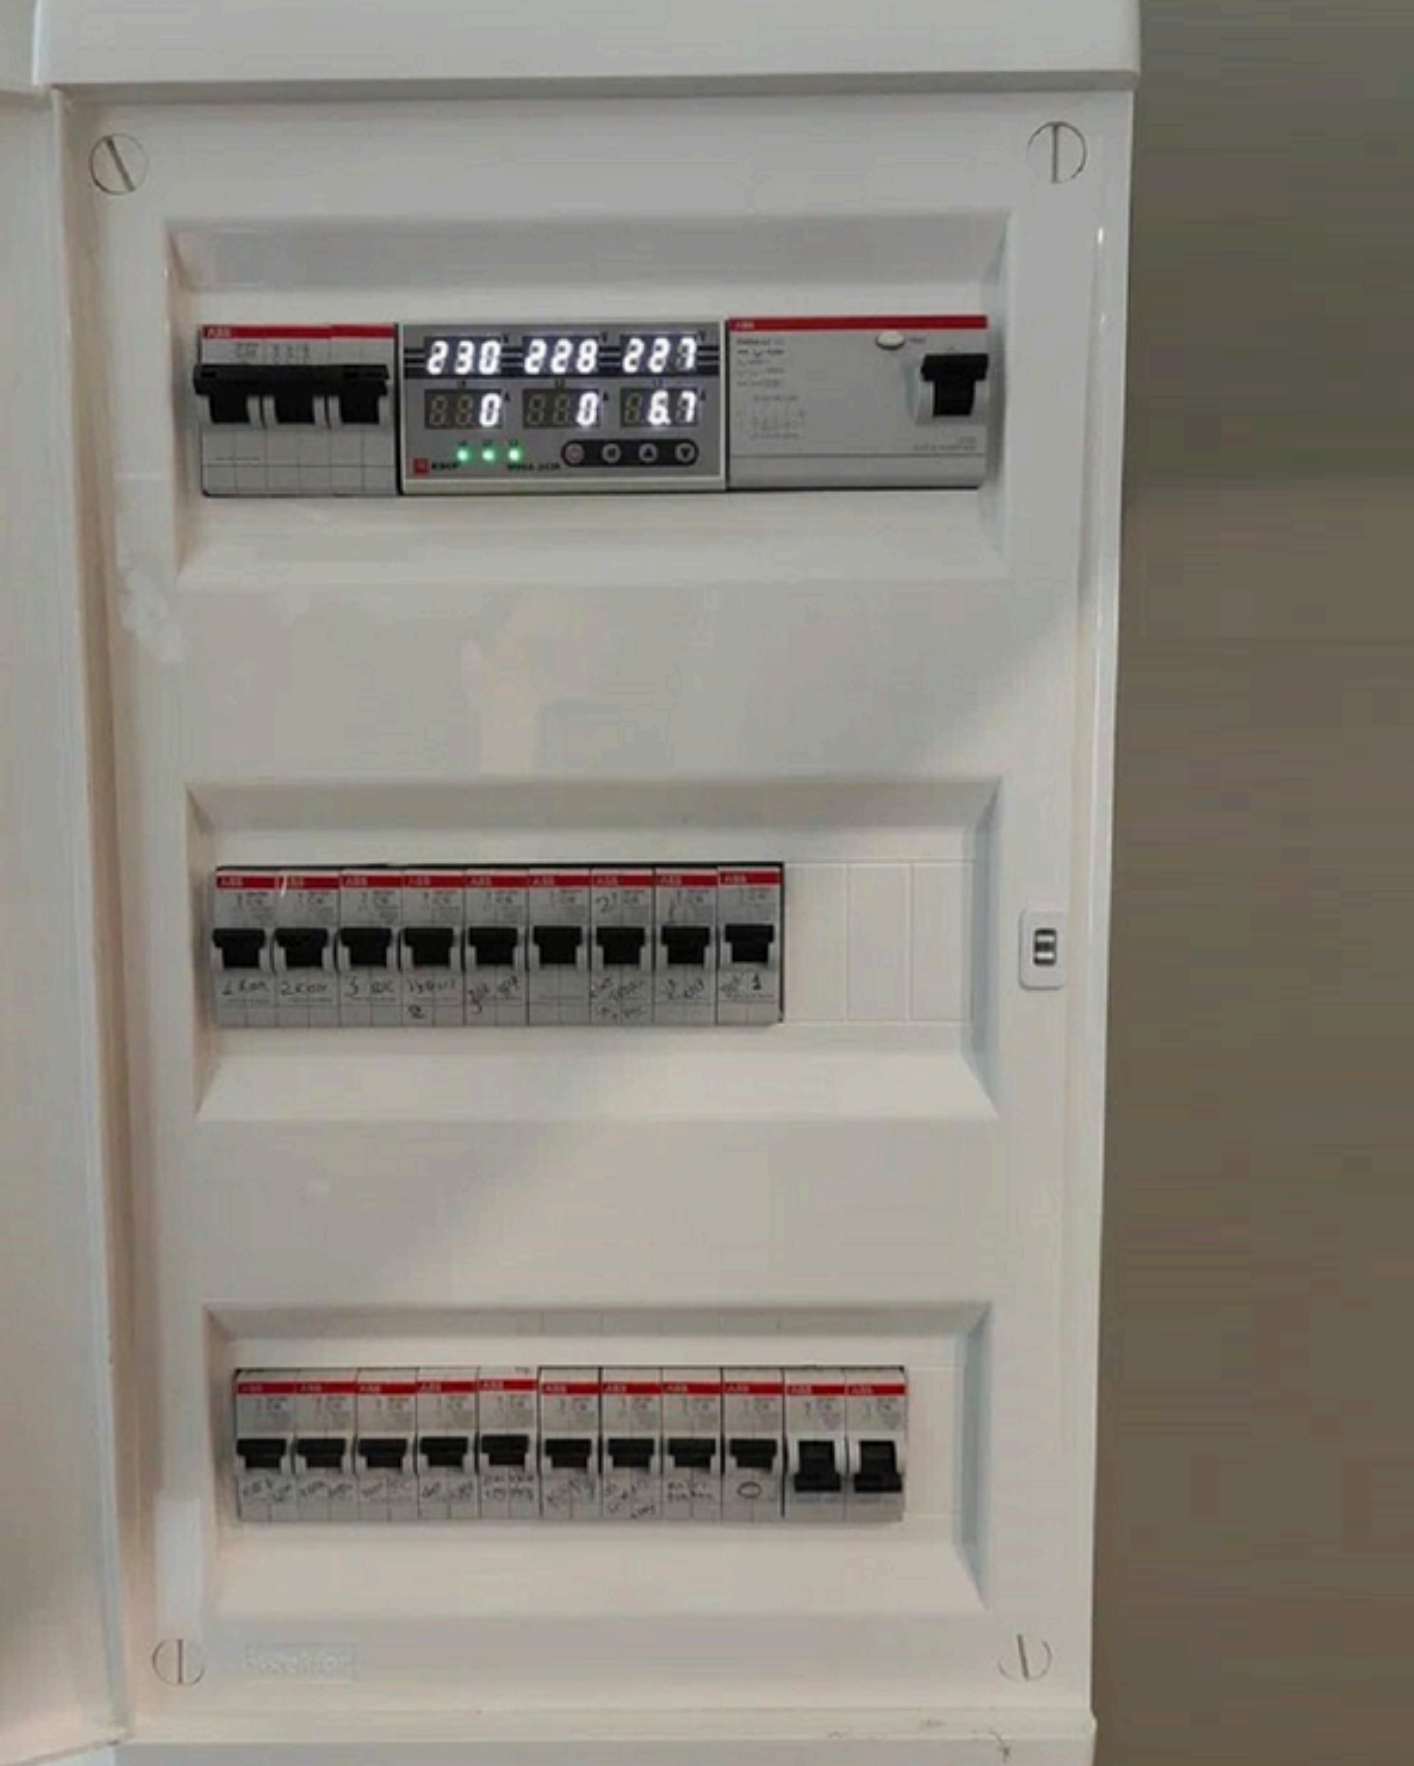
## Система электроснабжения

Получить от подрядчика  
щит с подписанными  
группами для понимания  
за что отвечает каждый  
автомат

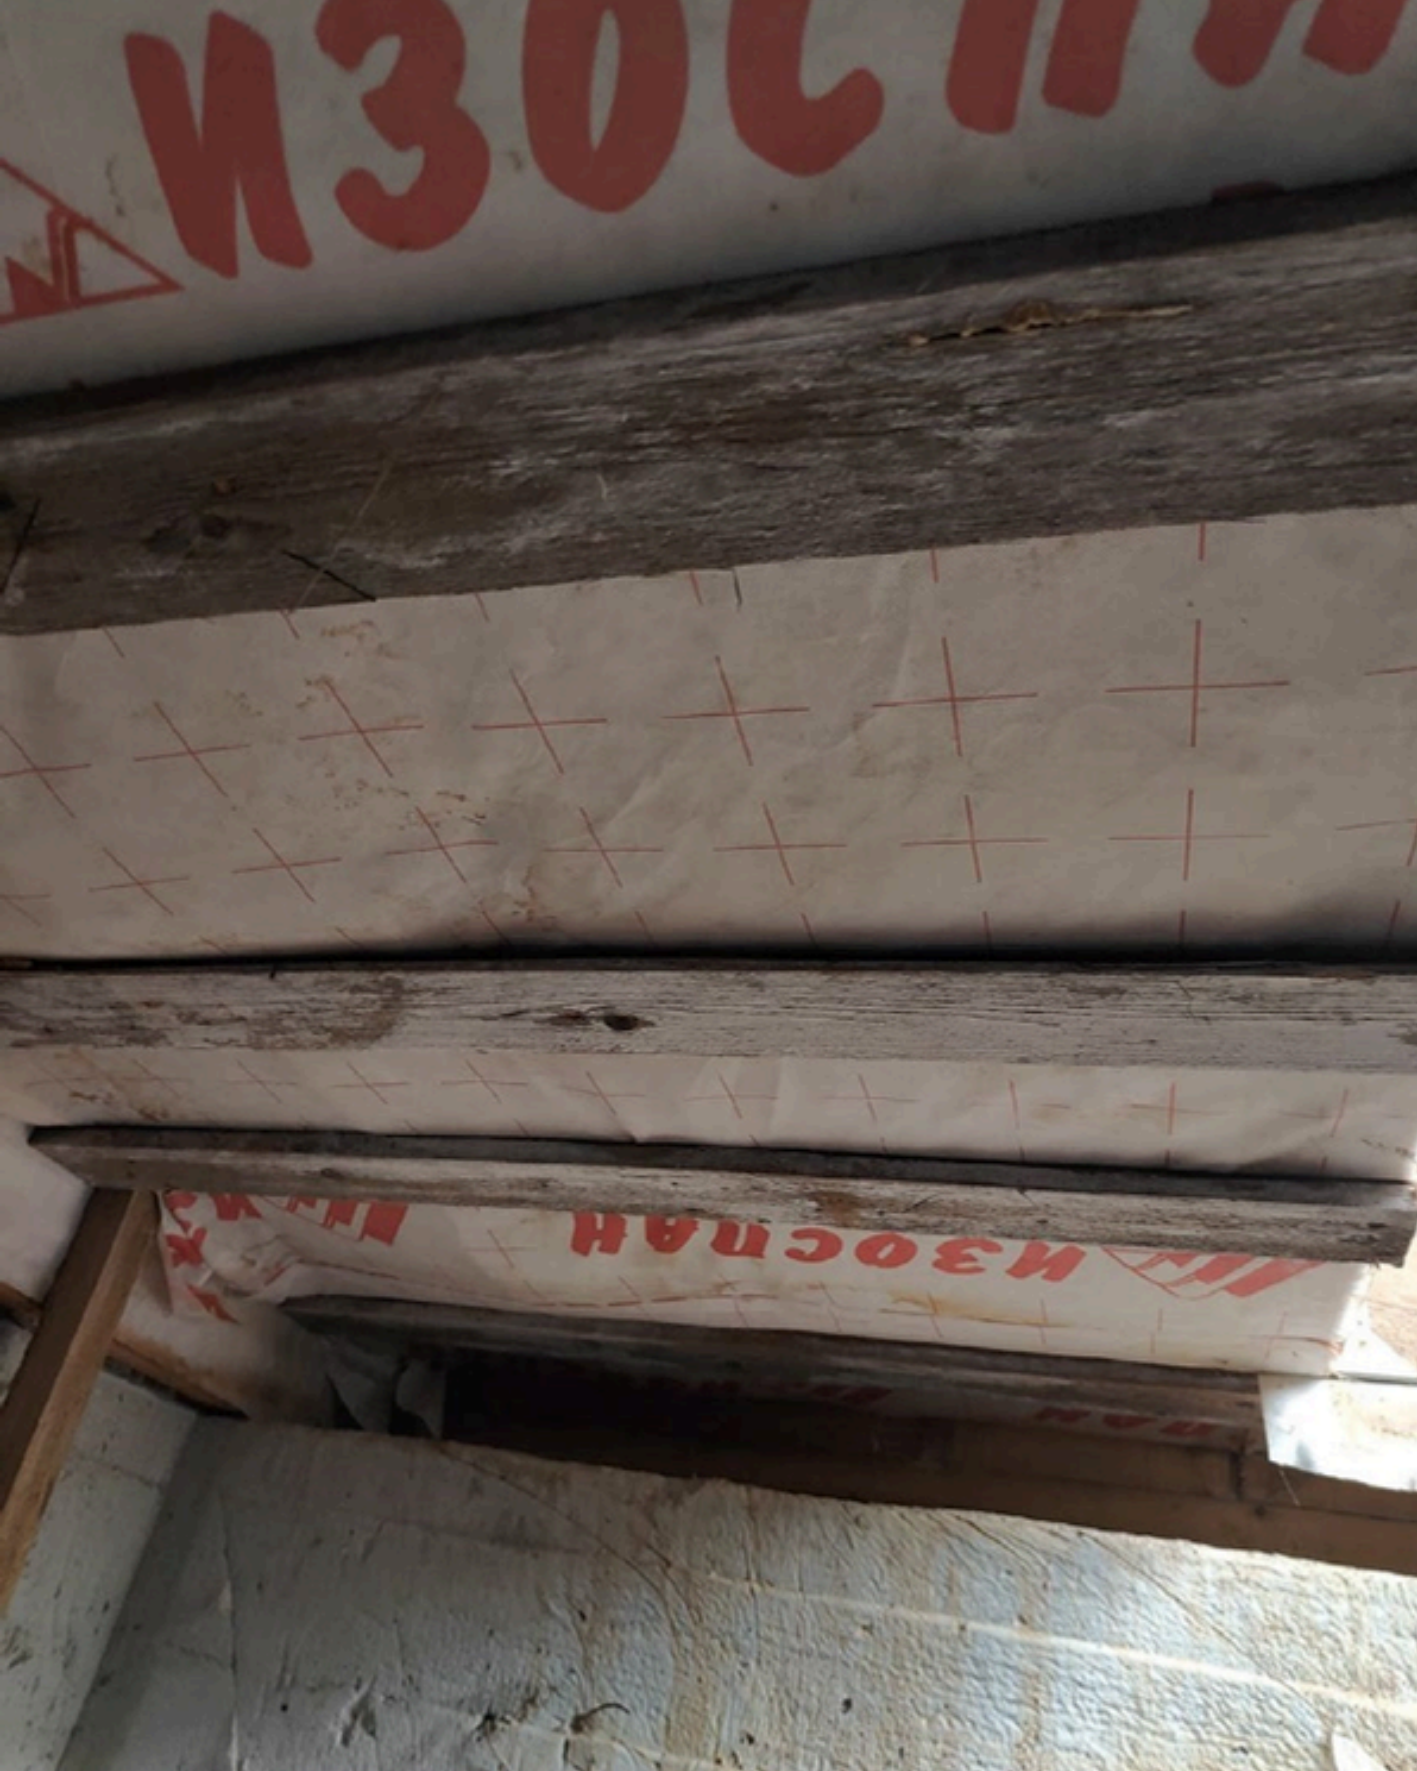
## Погреб

Имеются многочисленные следы грибка и плесени, указывающие на недостаточную циркуляцию воздуха. Необходимо обеспечить вентиляцию путём увеличения продухов и обеспечения циркуляции воздуха по принципу приток – отток. Сделать отделку пола с применением гидроизоляции для снижения влажности в помещении от земли. Выполнить замену деревянных элементов подшивки на новые с обработкой огнебиозащитным составом

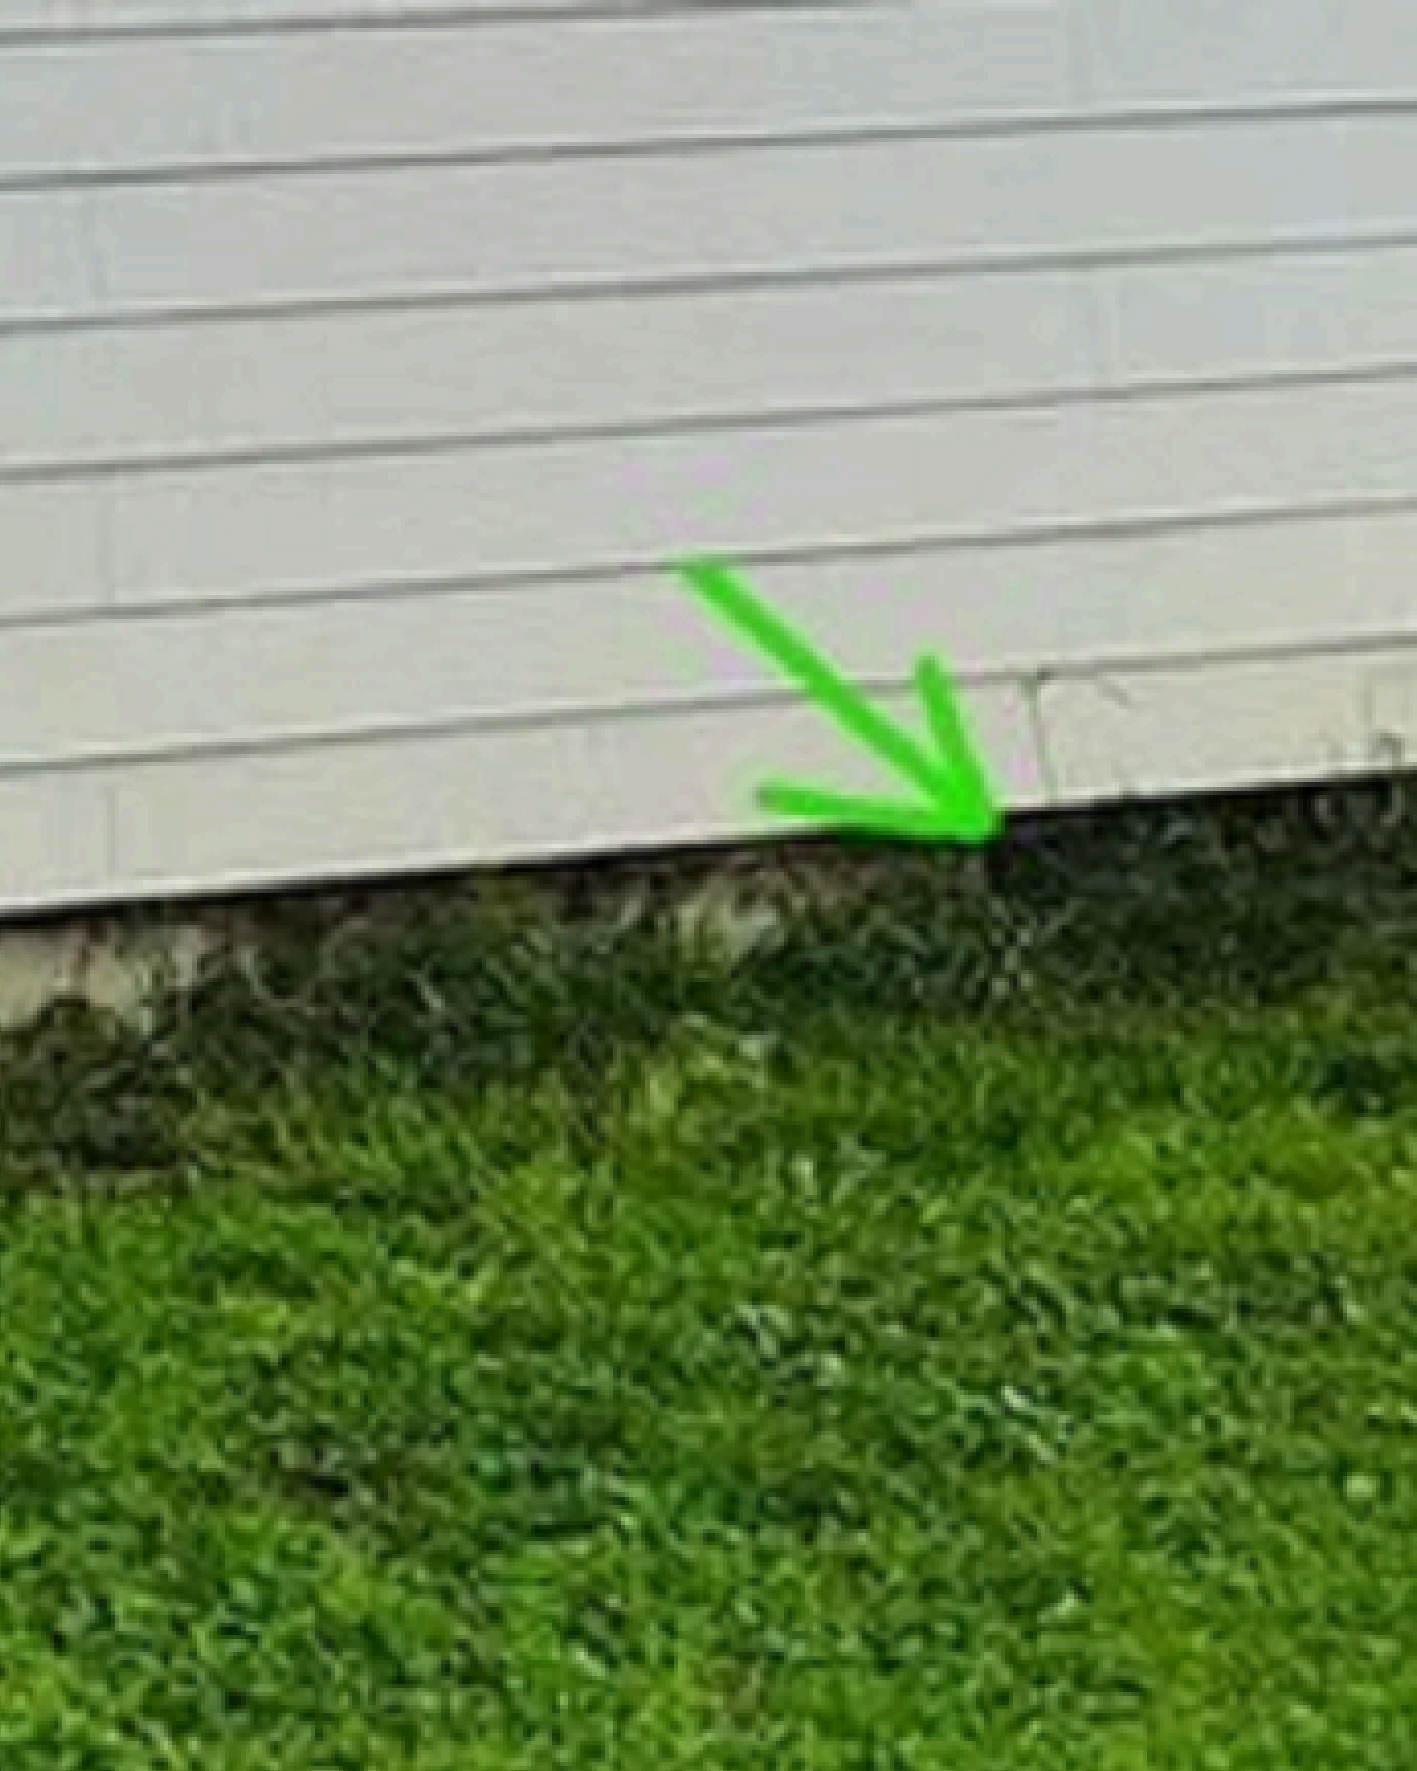
## Техподполье

Для увеличения срока службы сборных плит перекрытия необходимо выполнить очистку всех вентиляционных продухов и обеспечить проветривание техподполья
