## Отчёт

Объект:  
индивидуальный жилой дом

Дата посещения объекта:  
2 сентября 2025 года

**ТЕХНАДЗОР:**  
**ПРИЁМКА ДОМА ПЕРЕД ПОКУПКОЙ**

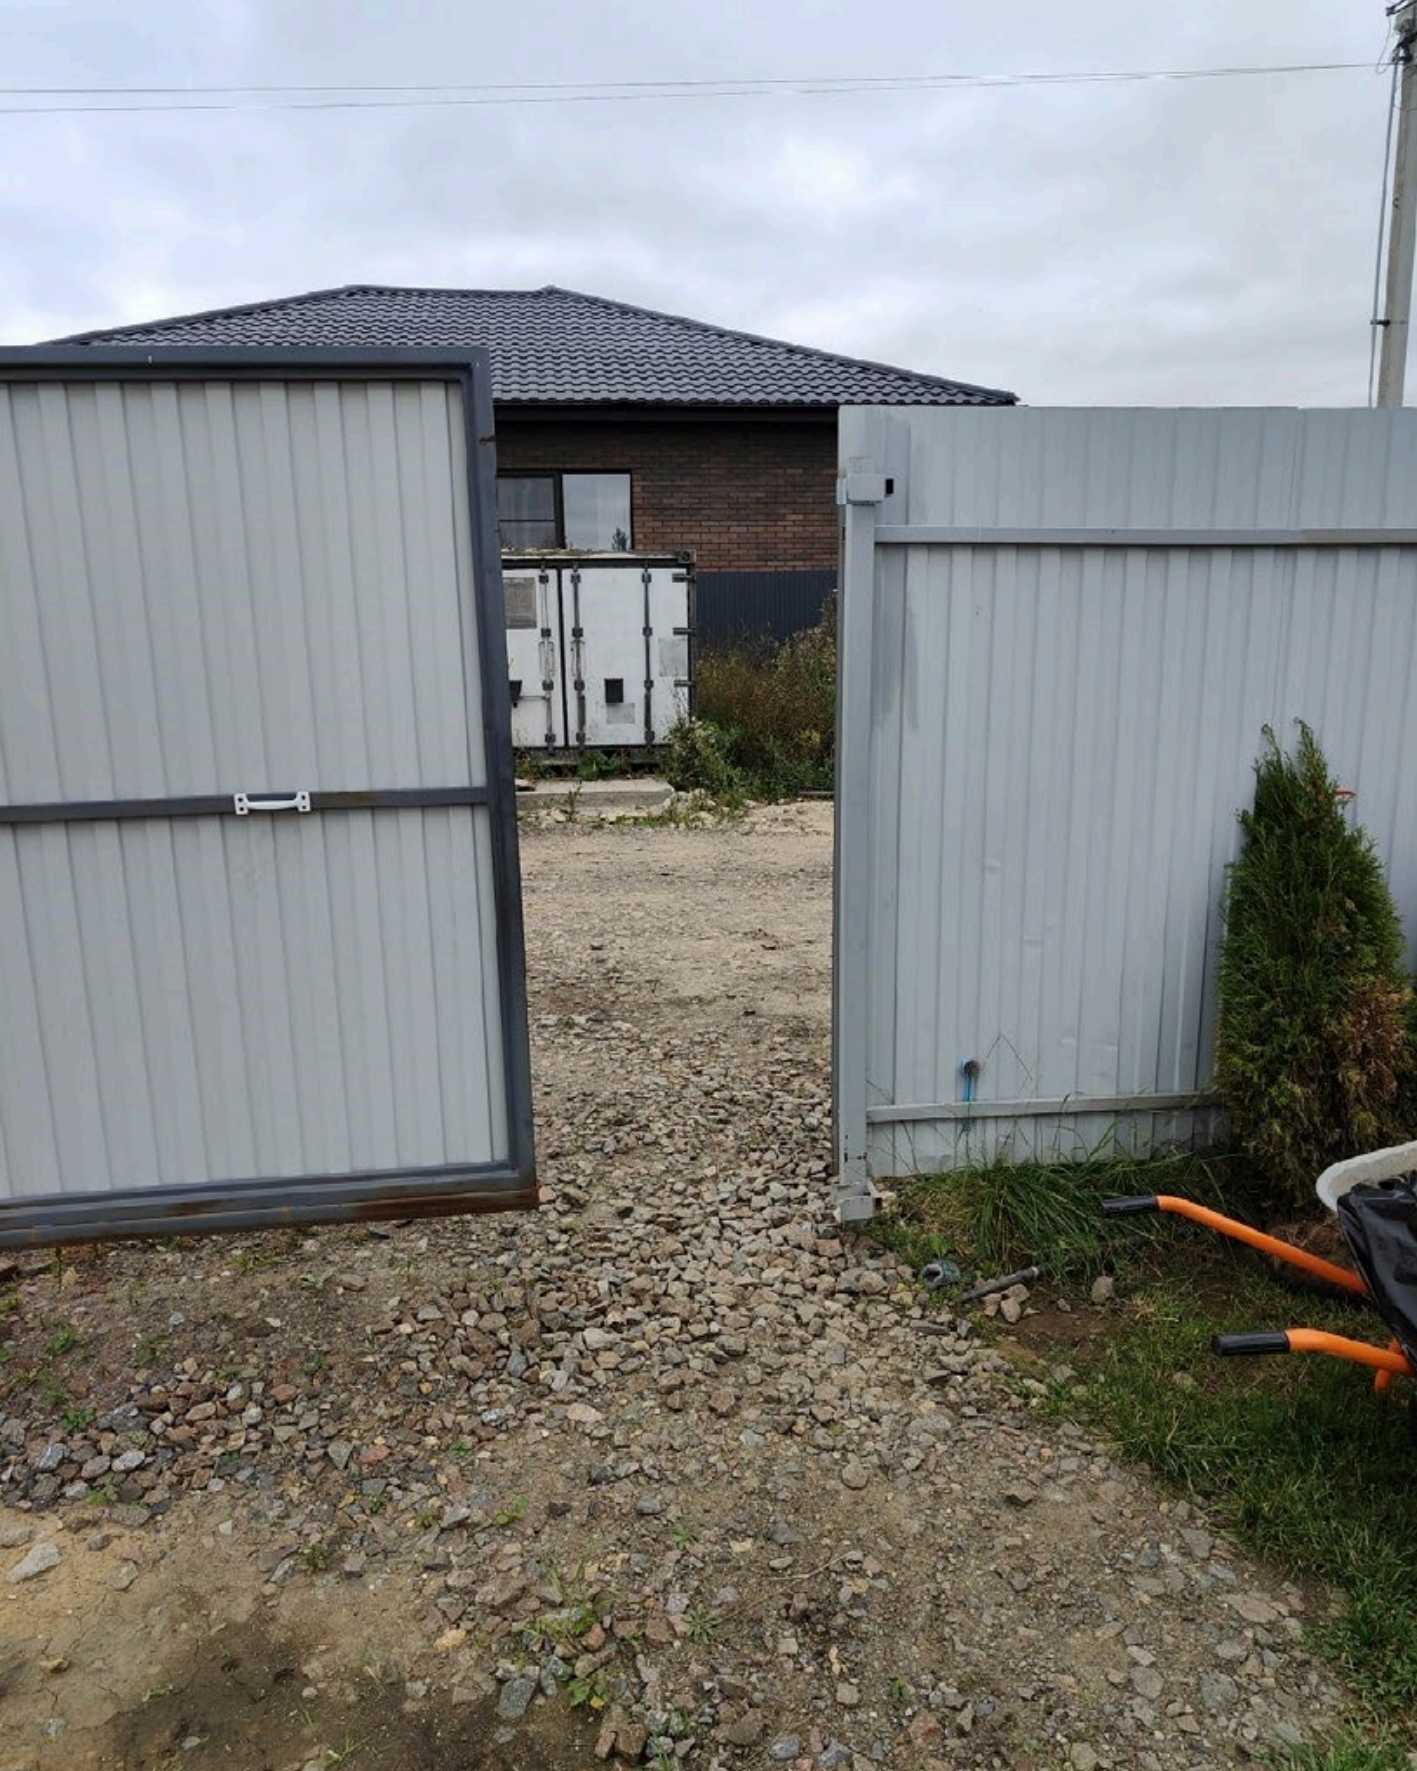
## Ворота

Откатные ворота не  
встают на своё  
посадочное место.  
Необходимо выполнить  
их регулировку и  
обеспечить правильную  
работу

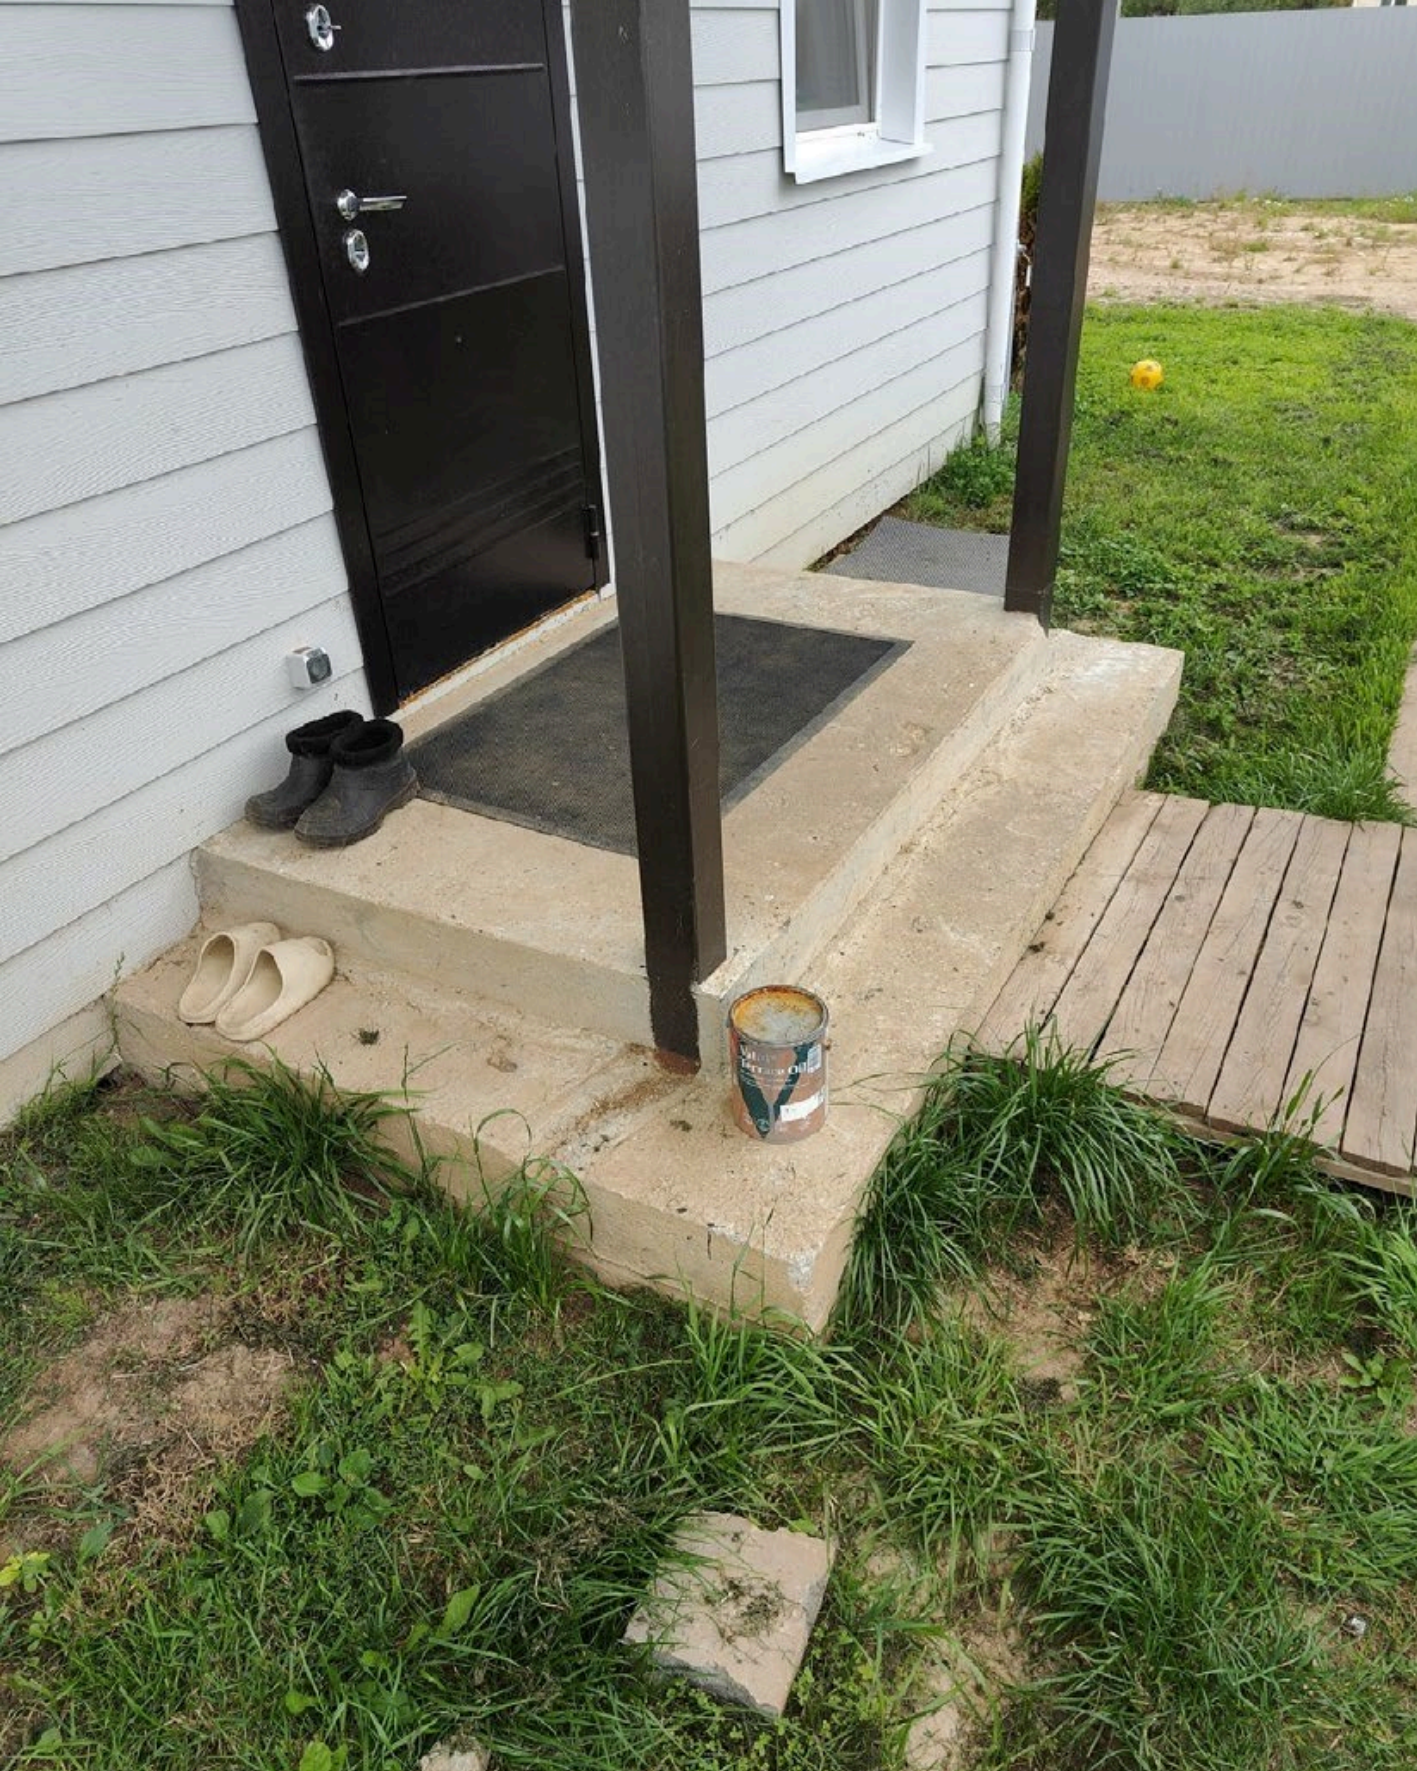
## Вход

Рекомендуется  
выполнить отделку  
крыльца

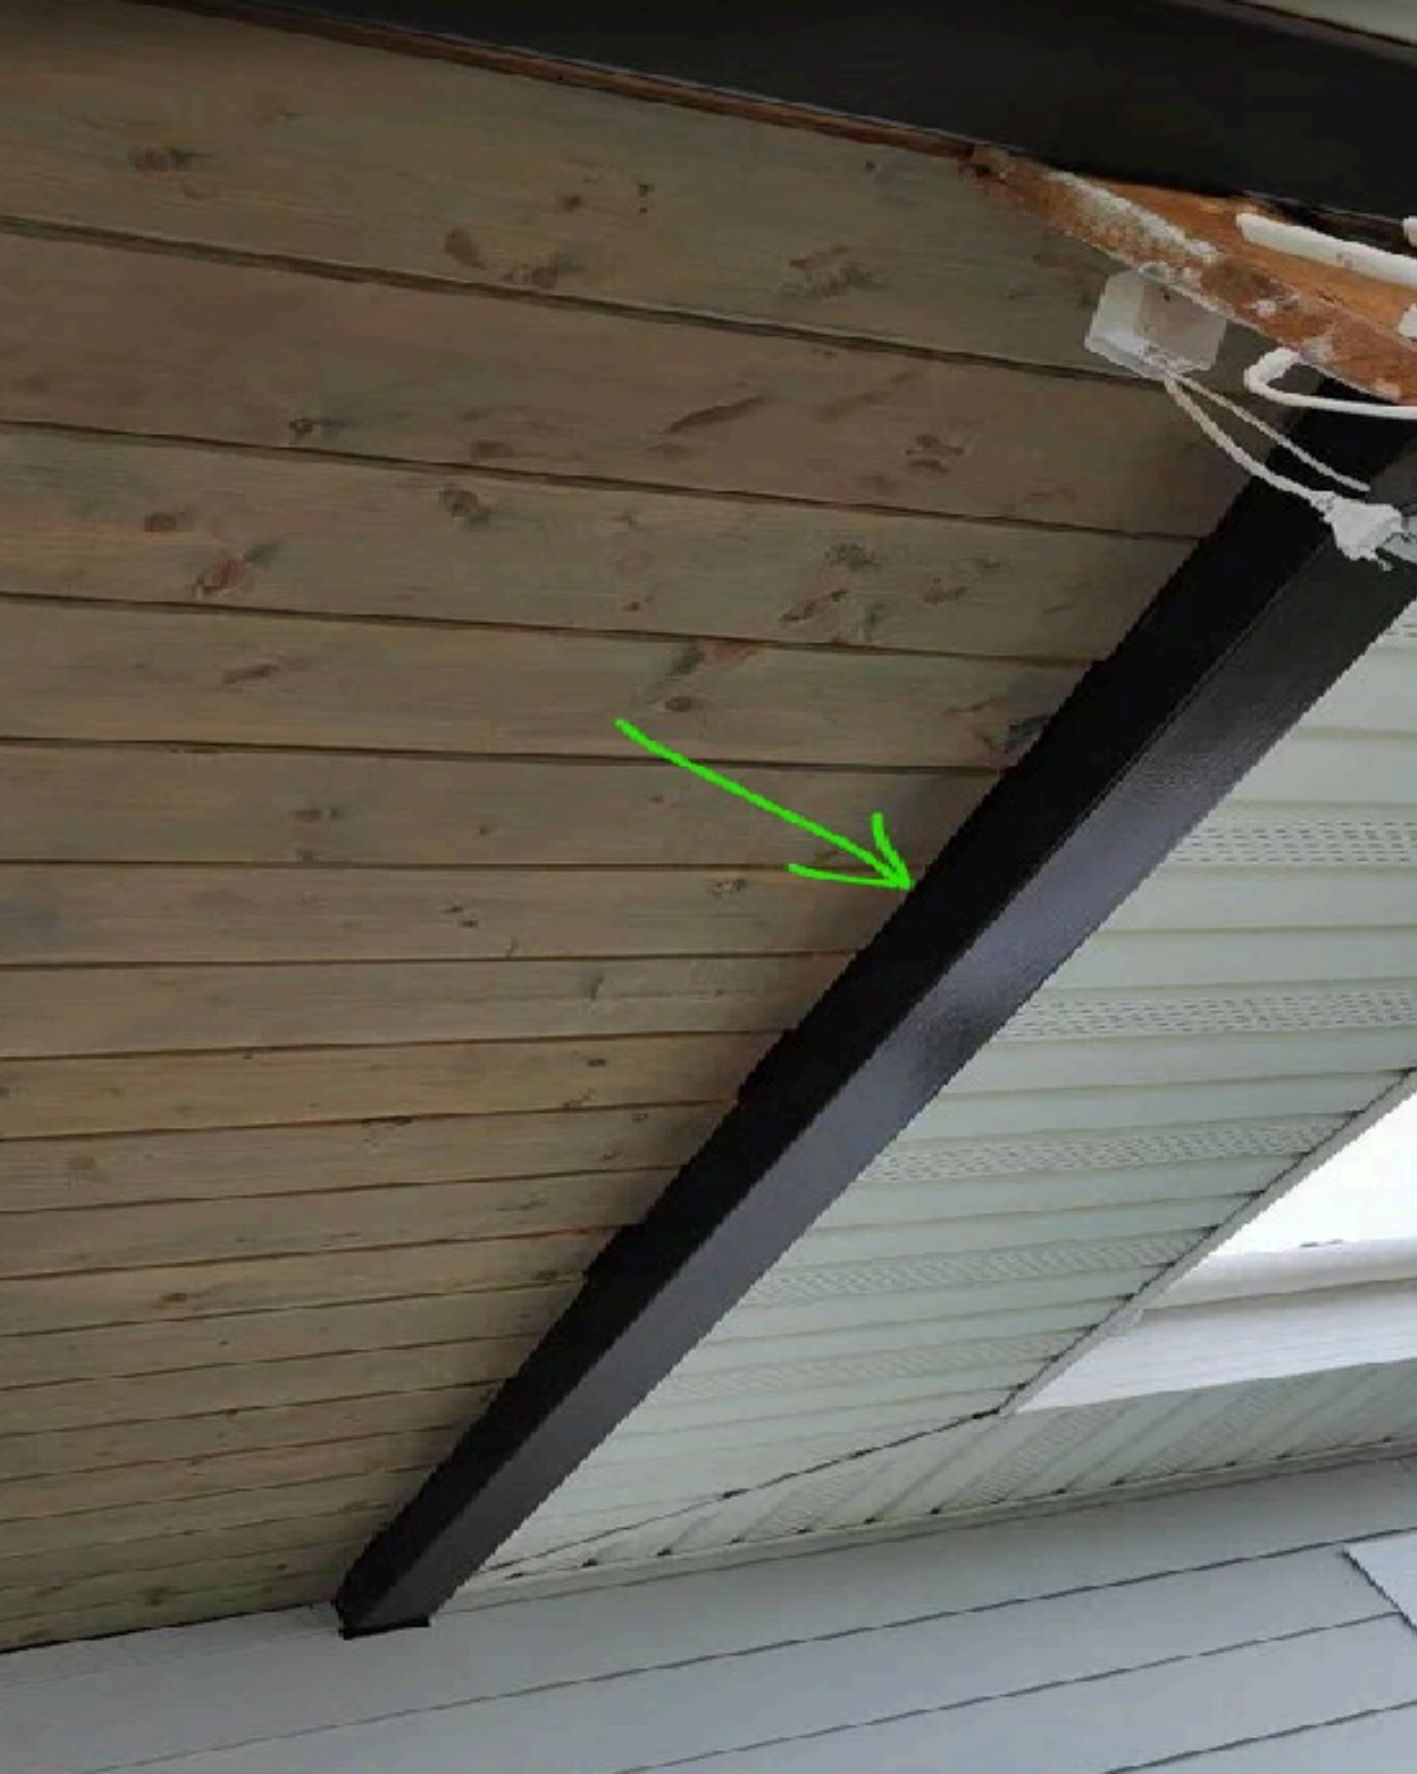
## Терраса

Смонтировать доборные  
элементы обшивки  
потолка террасы

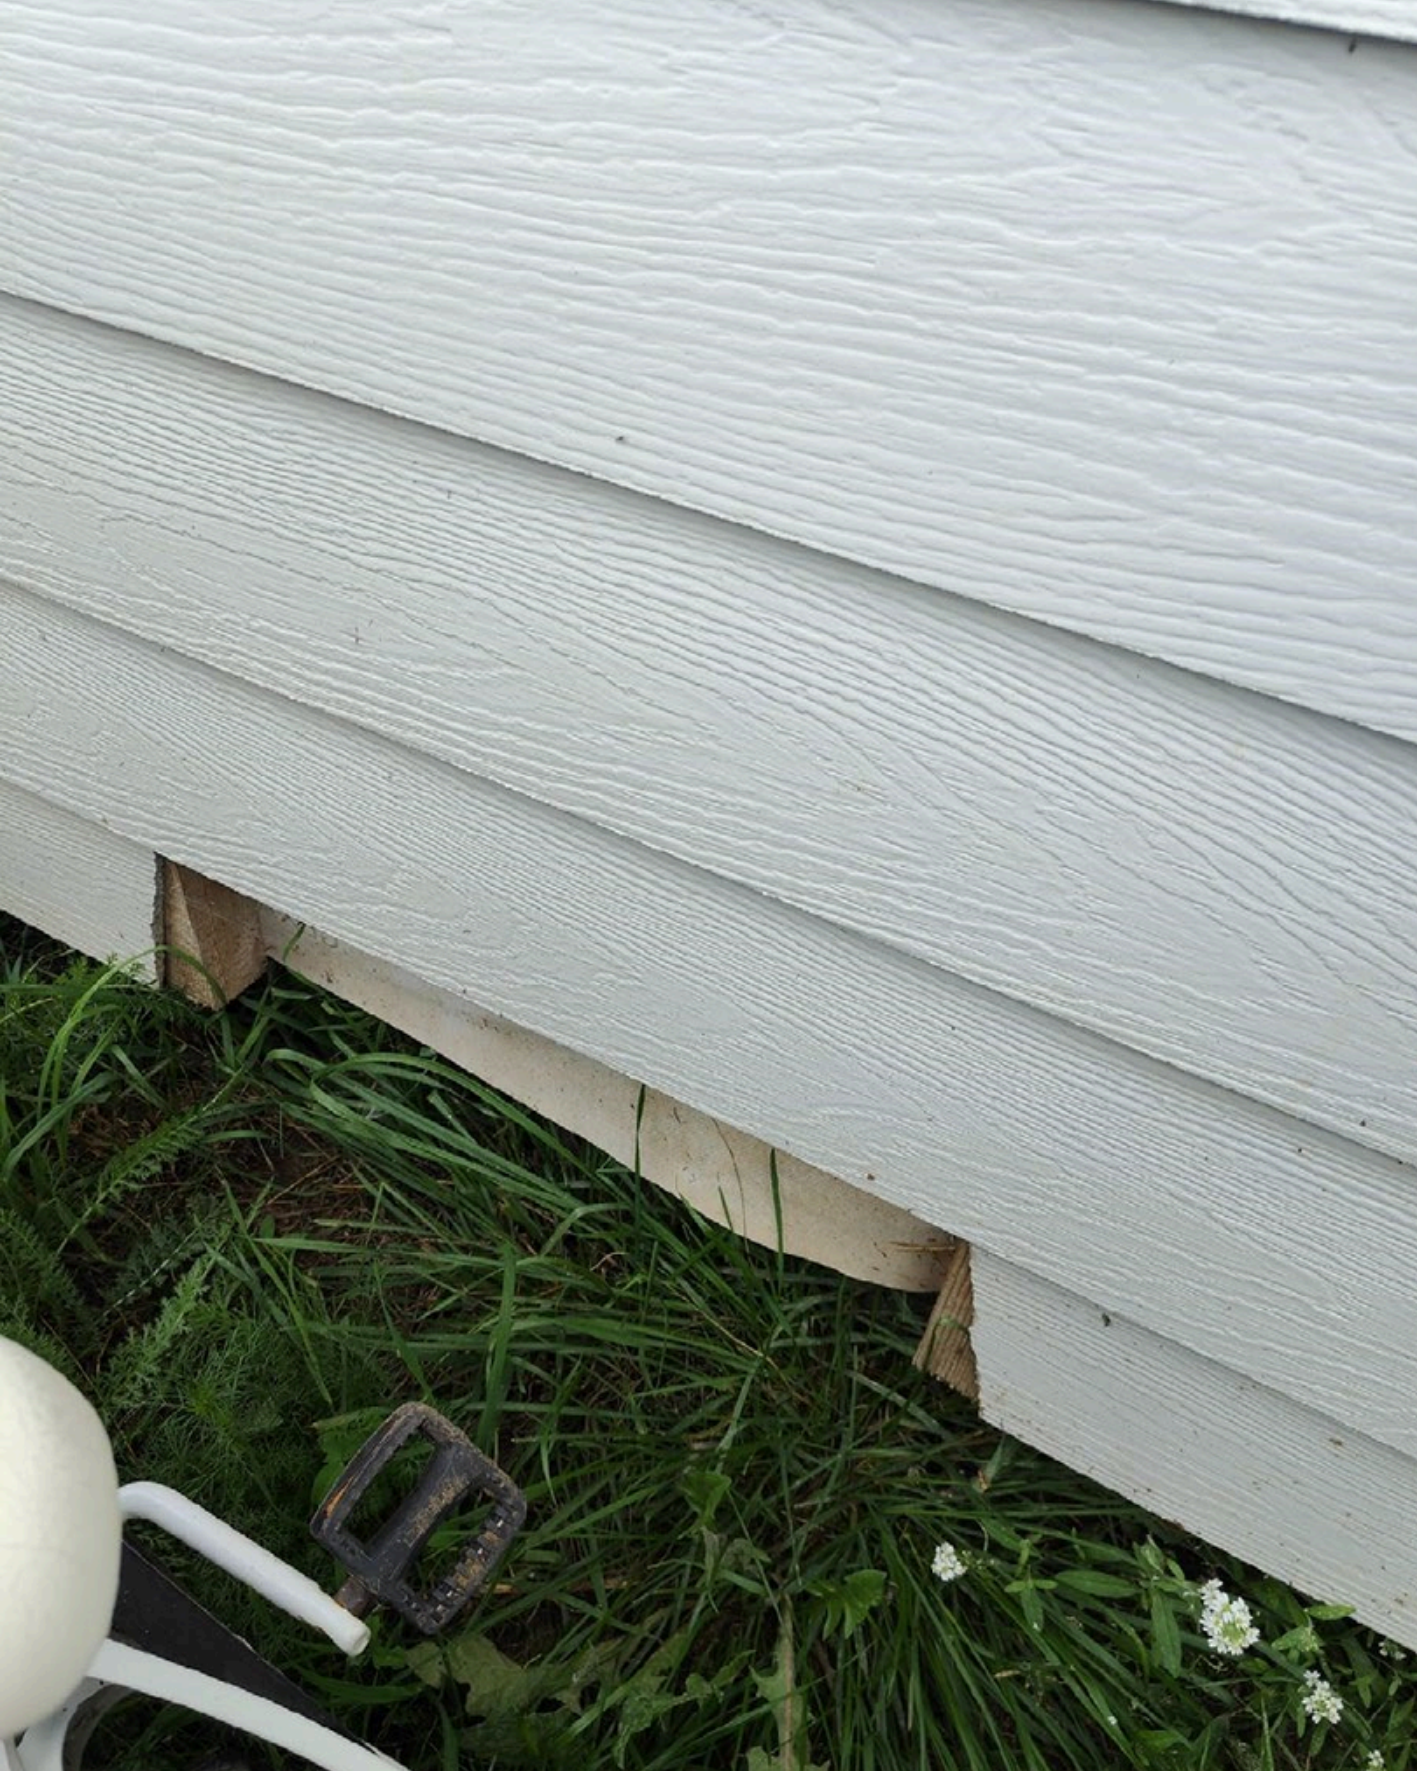
## Фасады

Выполнить замену повреждённого элемента из фиброцемента. Также установить добор над входной металлической дверью. Рекомендация, взять у подрядчика несколько запасных панелей, т.к. этого производителя больше нет на рынке, чтобы иметь возможность самостоятельно заменить повреждённые панели, не нарушая общего вида

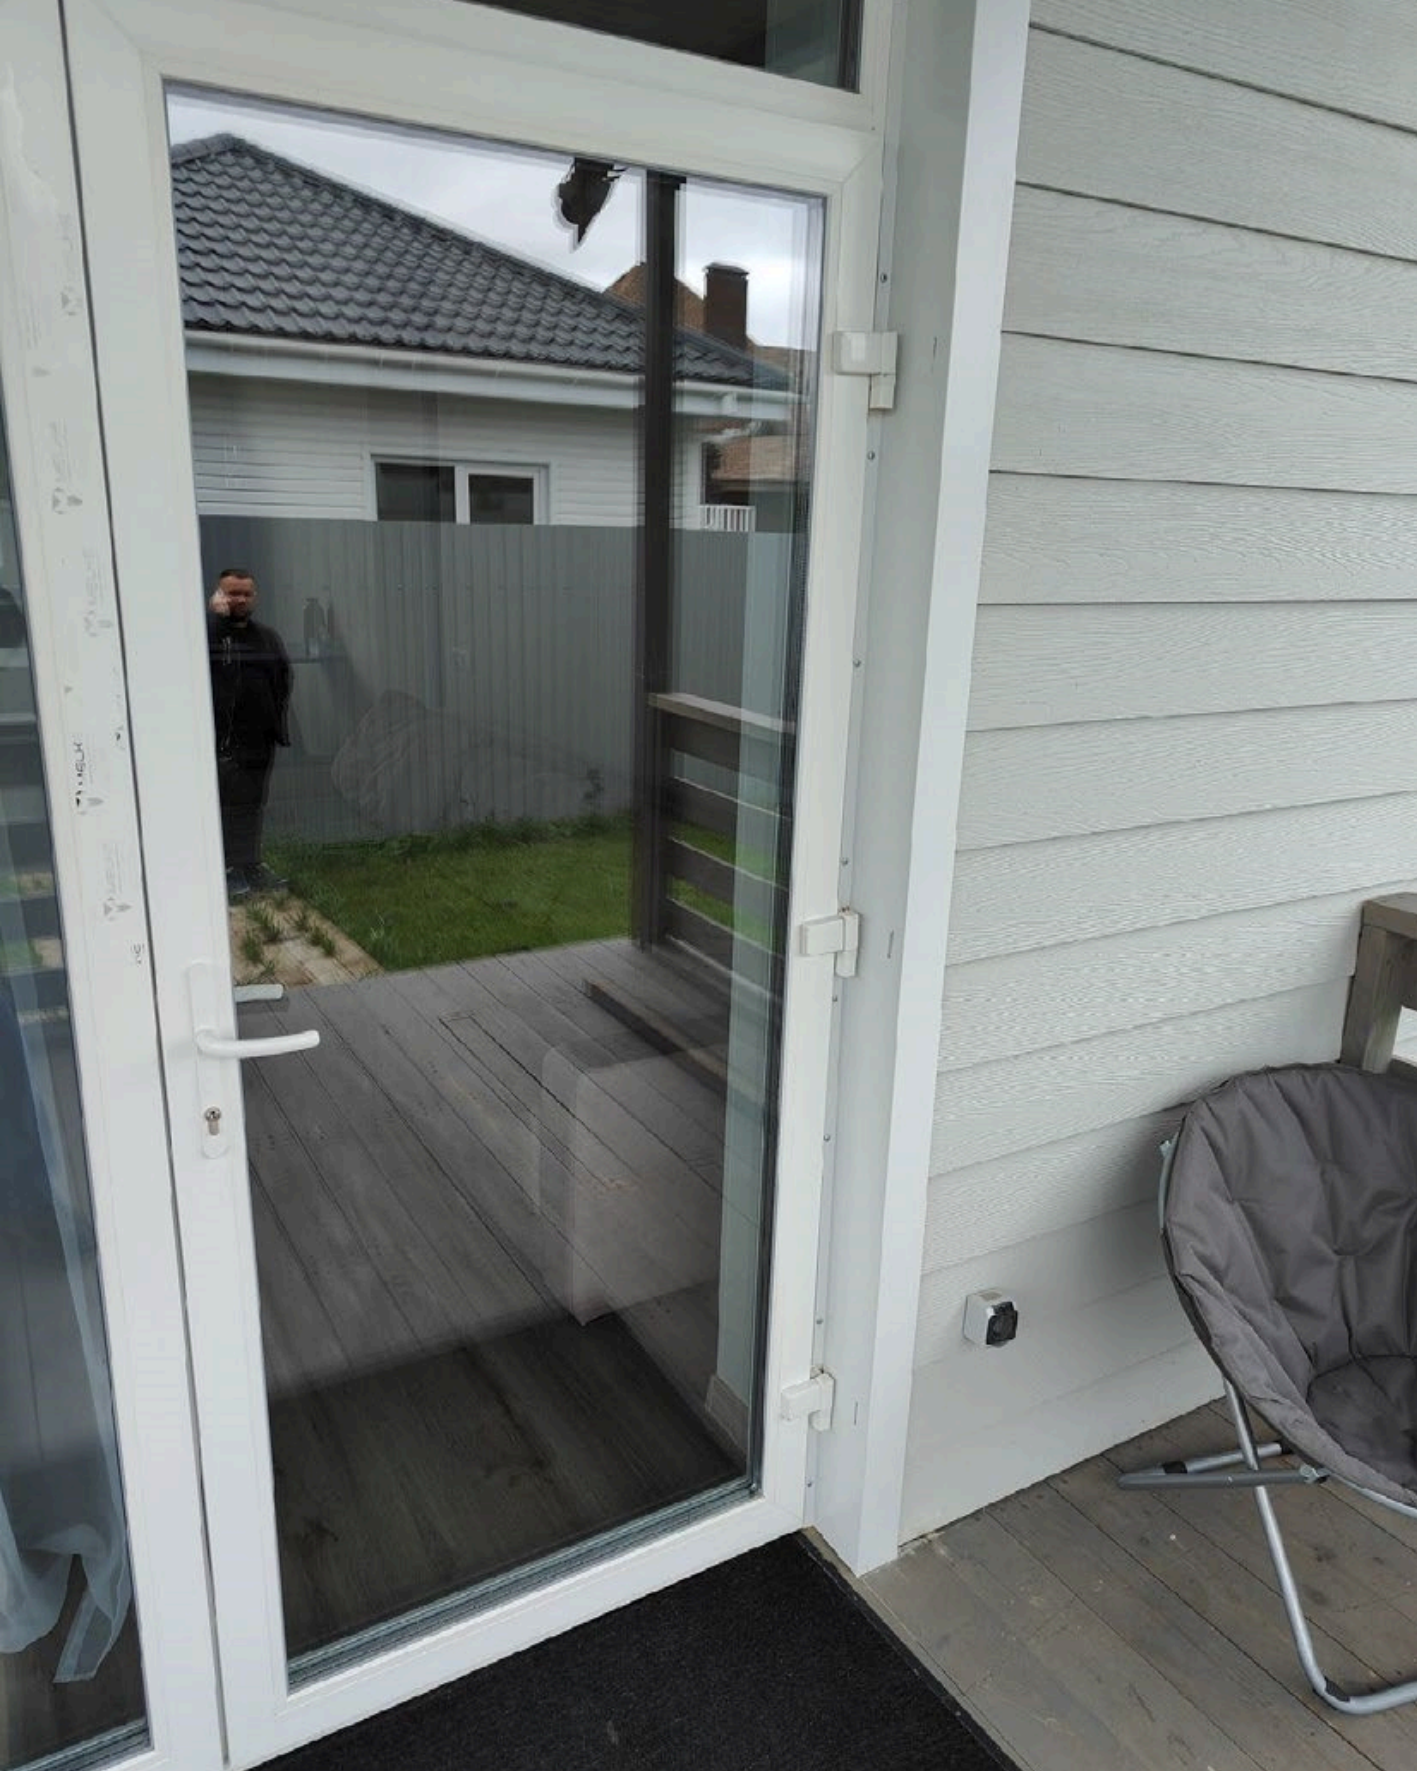
## Двери и окна

Для исключения замятия  
отделки откоса  
необходимо установить  
ограничитель  
открывания двери  
выхода на террасу

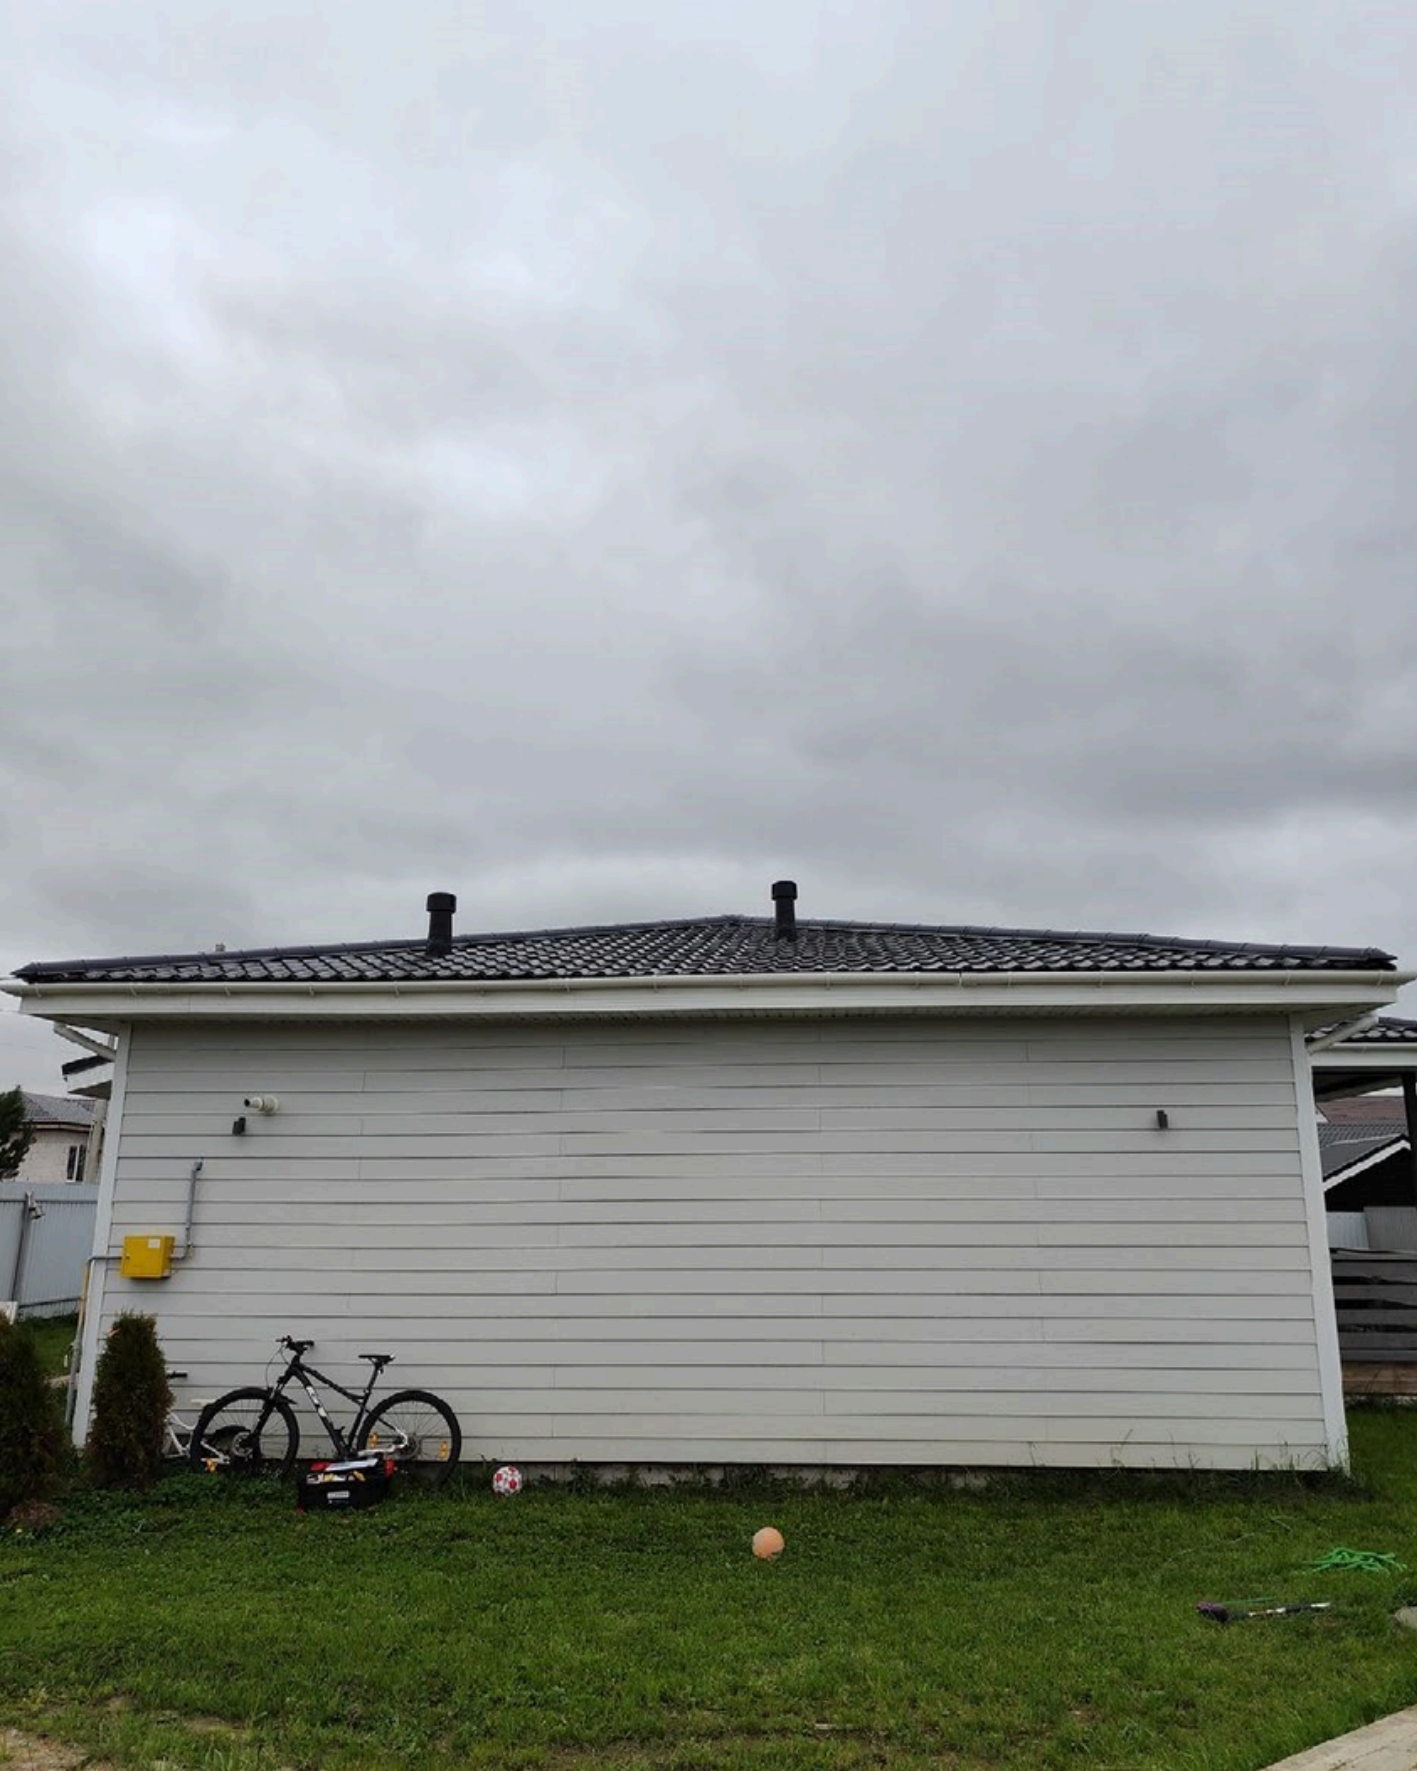
## Система снегозадержания

Рекомендуется установить систему снегозадержания для исключения лавинного схода снега с гладкой металлочерепицы. Тем самым обезопасить себя от травм и уменьшить риск повредить водосточные желоба

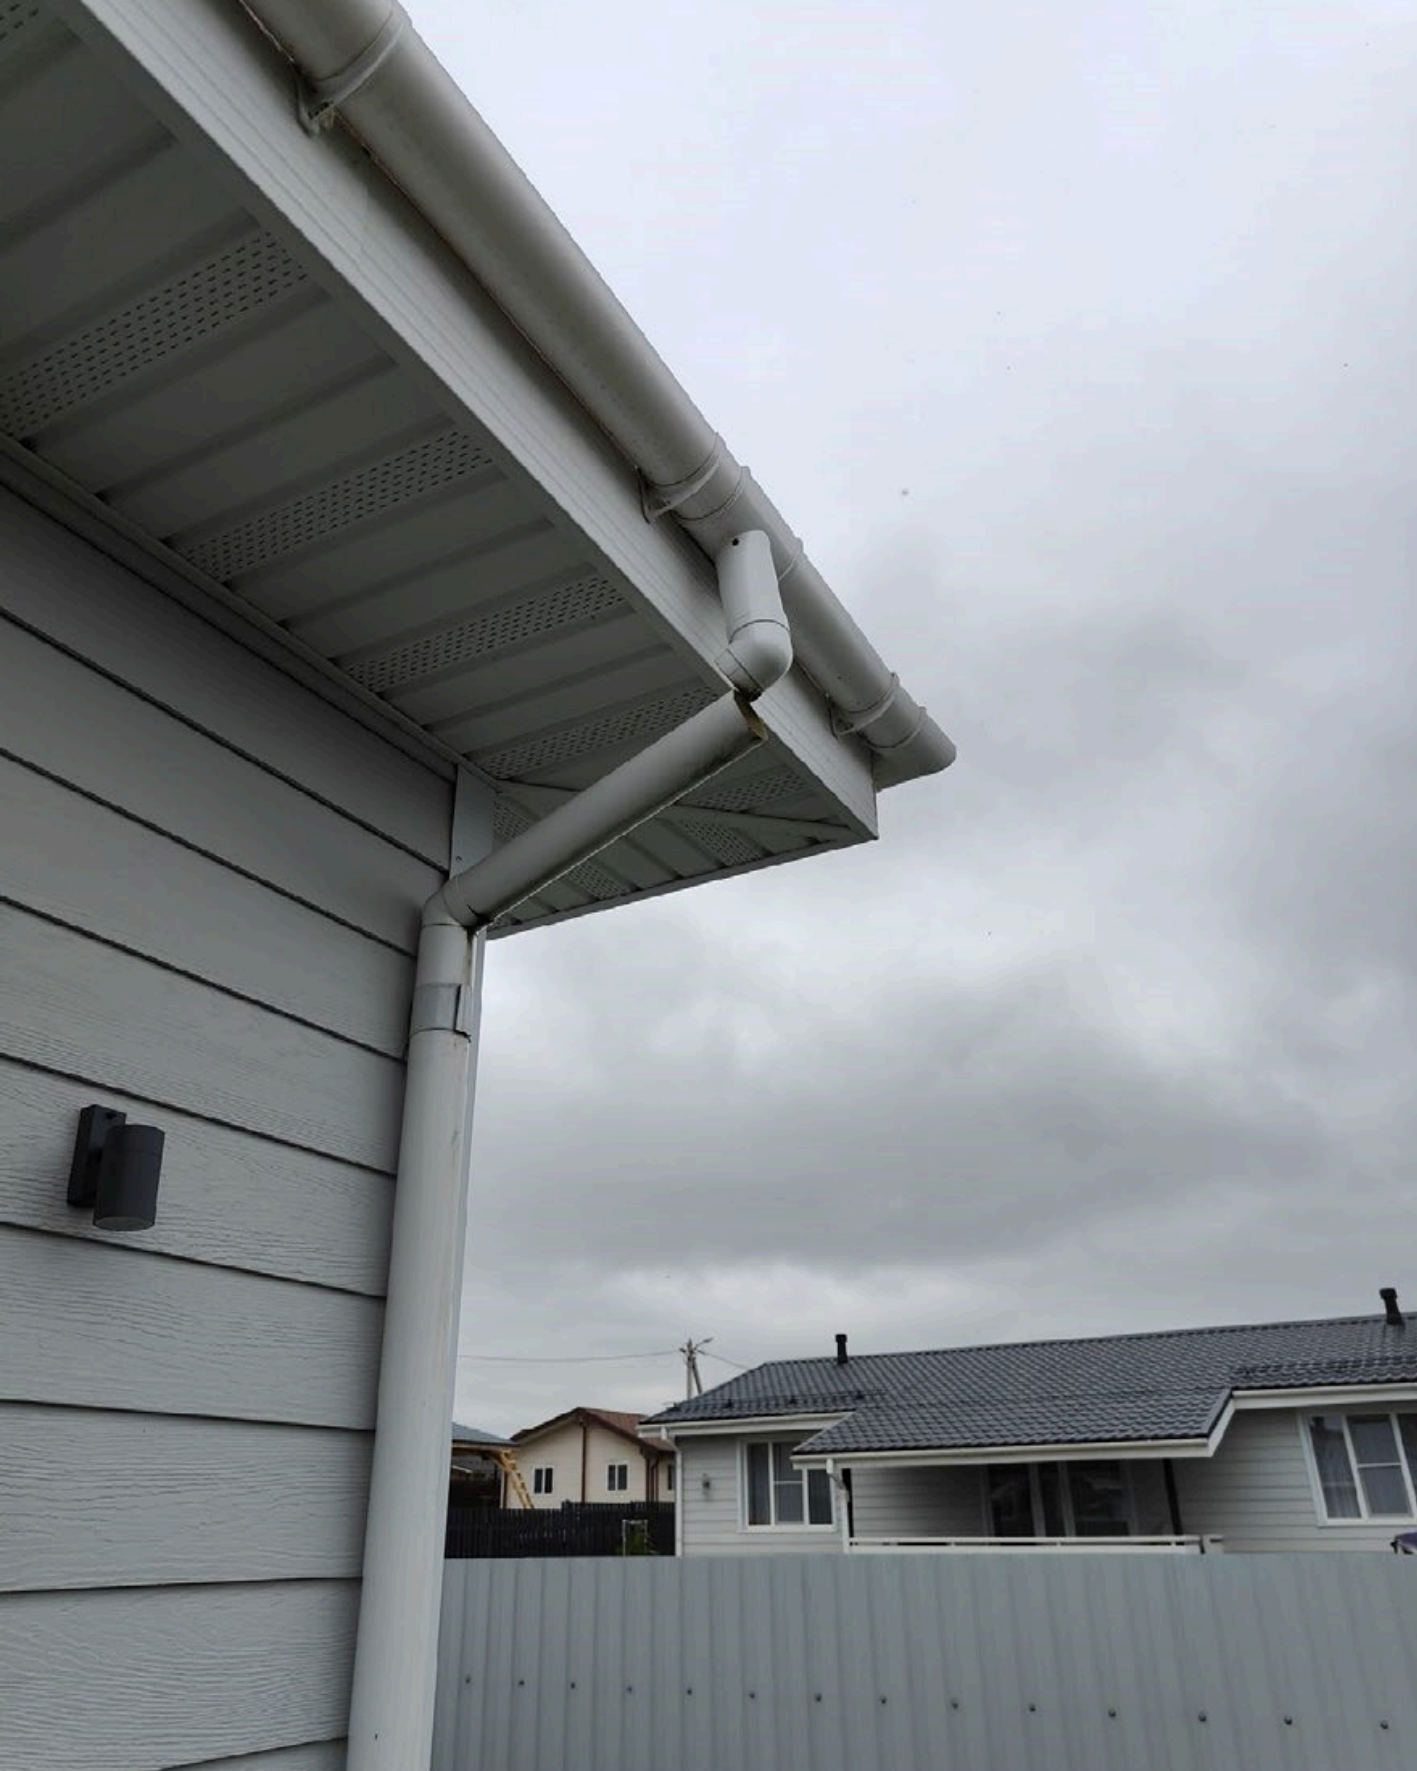
# Водосточная система

Выполнить соединение водостока для обеспечения нормального функционирования системы

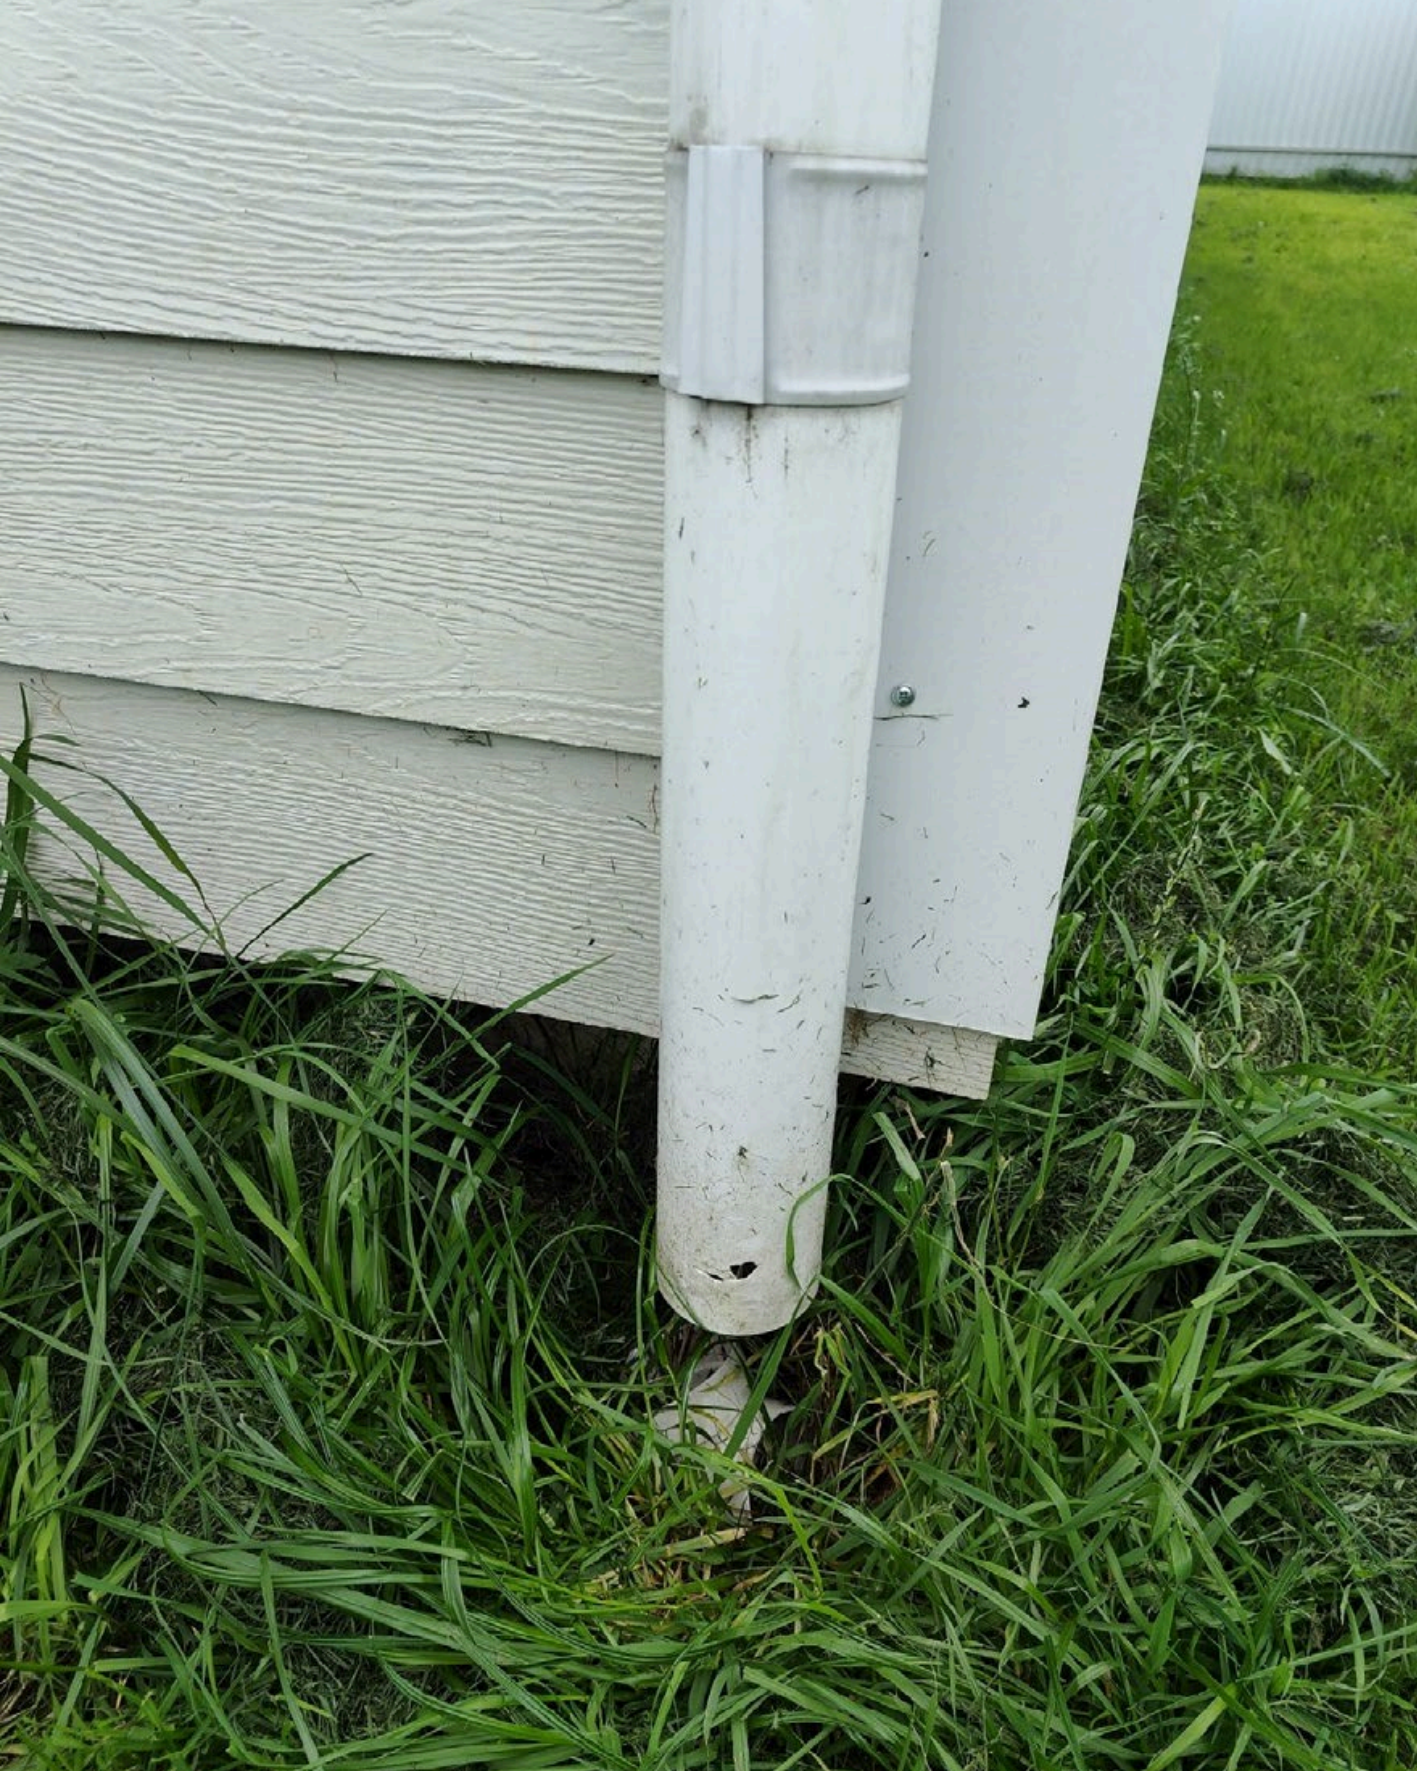
## Водосточная система

Отсутствует  
дождеприёмник и  
ливневая система в целом.  
Отсутствует отмостка.  
Рекомендуется выполнить  
в ближайшее время  
для обеспечения отвода  
дождевых и талых вод

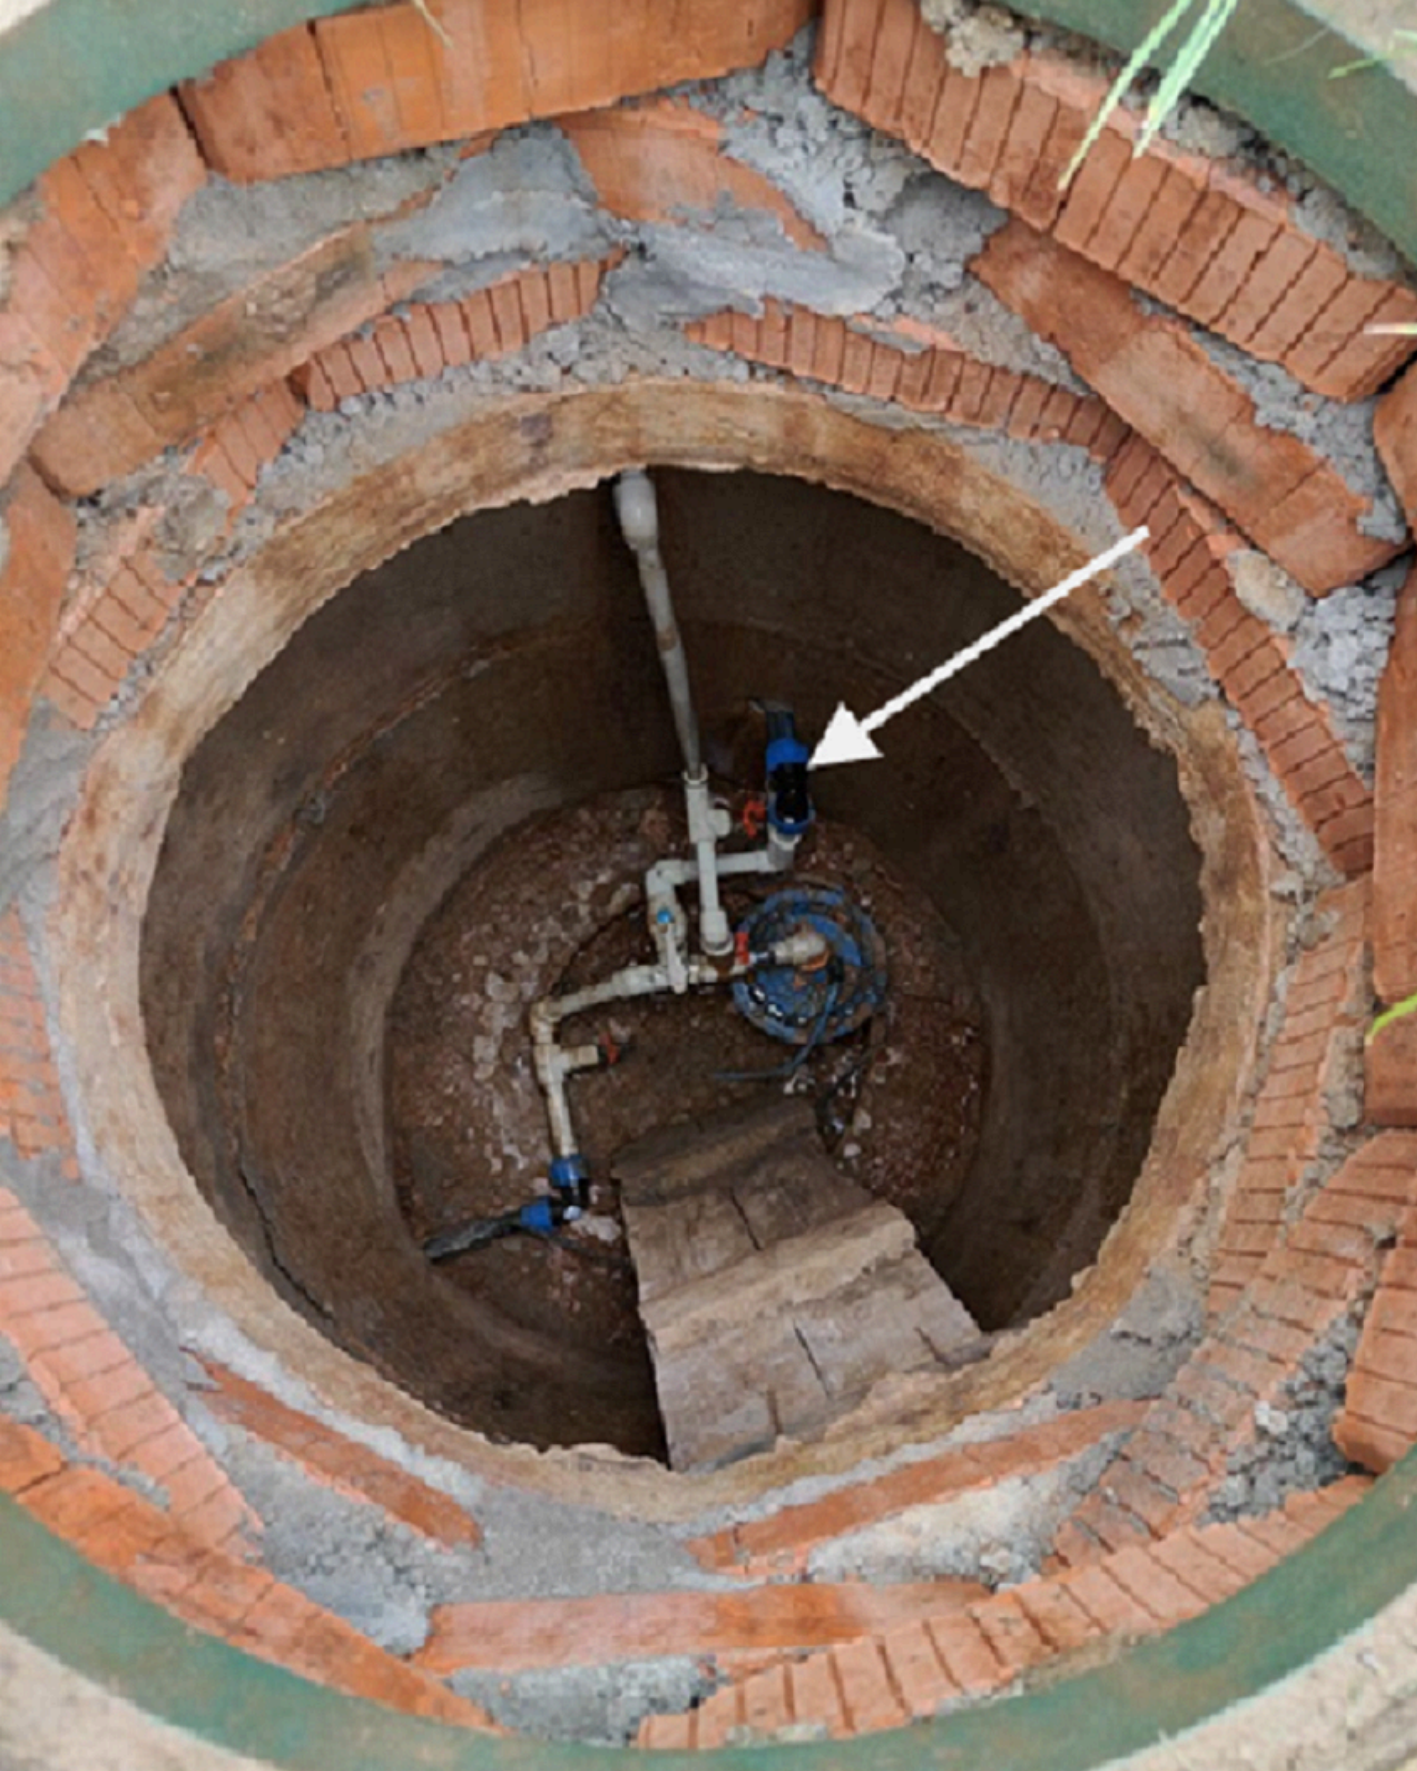
## Система водоснабжения

Рекомендуется выполнить отсоединение временного водоснабжения дома, расположенного на соседнем участке с установкой заглушки, для избежания поступления воды в колодец из вне. Глубина заложения магистрали, проходящей в дом 1,9
