## Отчёт

Объект:  
индивидуальный жилой дом

Дата посещения объекта:  
2 сентября 2025 года

**ТЕХНАДЗОР:**  
**ПРИЁМКА ДОМА ПЕРЕД ПОКУПКОЙ**

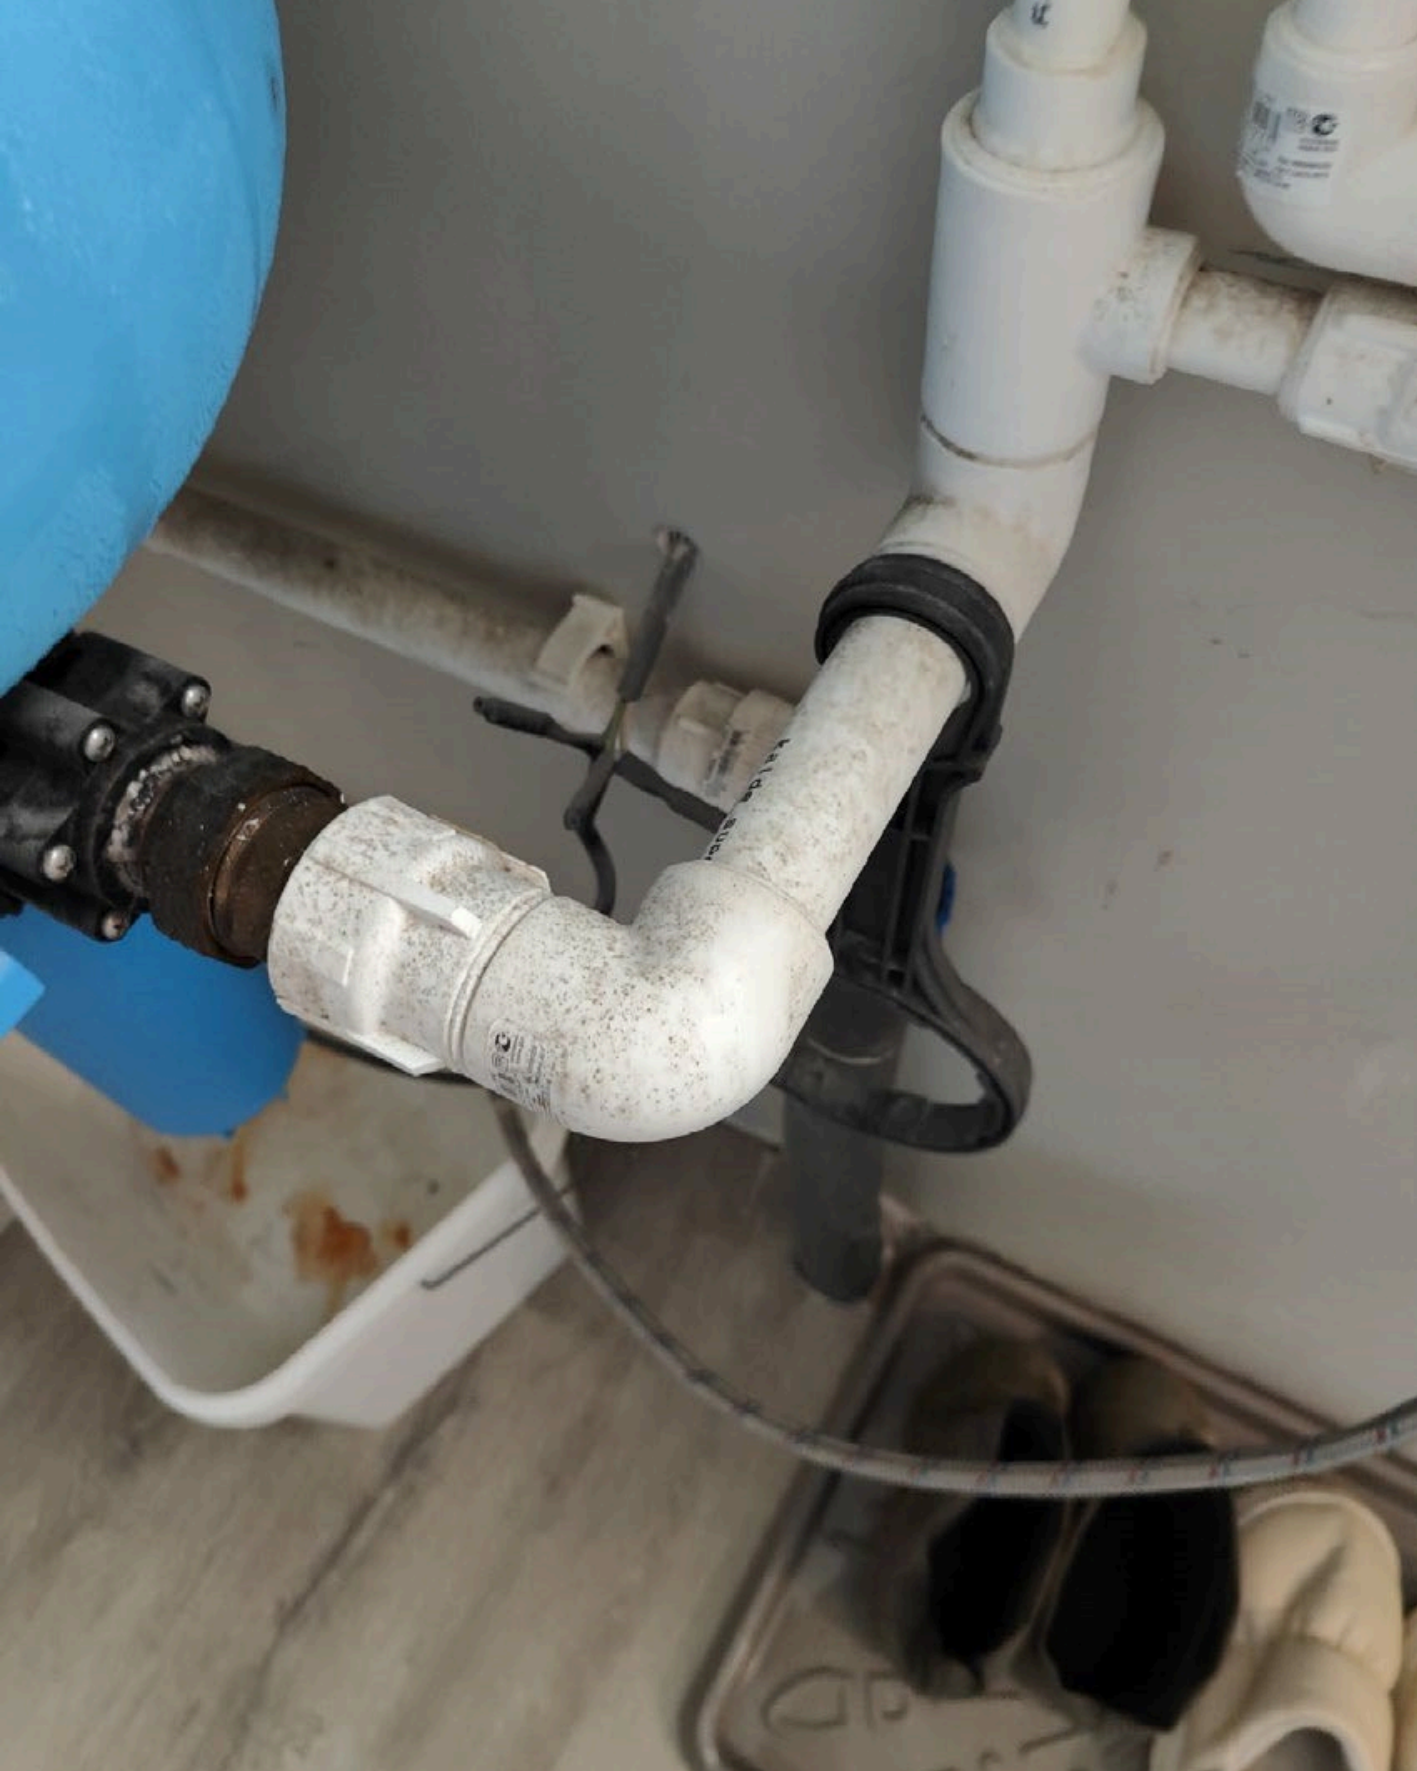
## Система водоснабжения

На трубах ХВС имеются следы плесени, что свидетельствует о недостаточной вентиляции. Рекомендуется установить приточный стеновой клапан

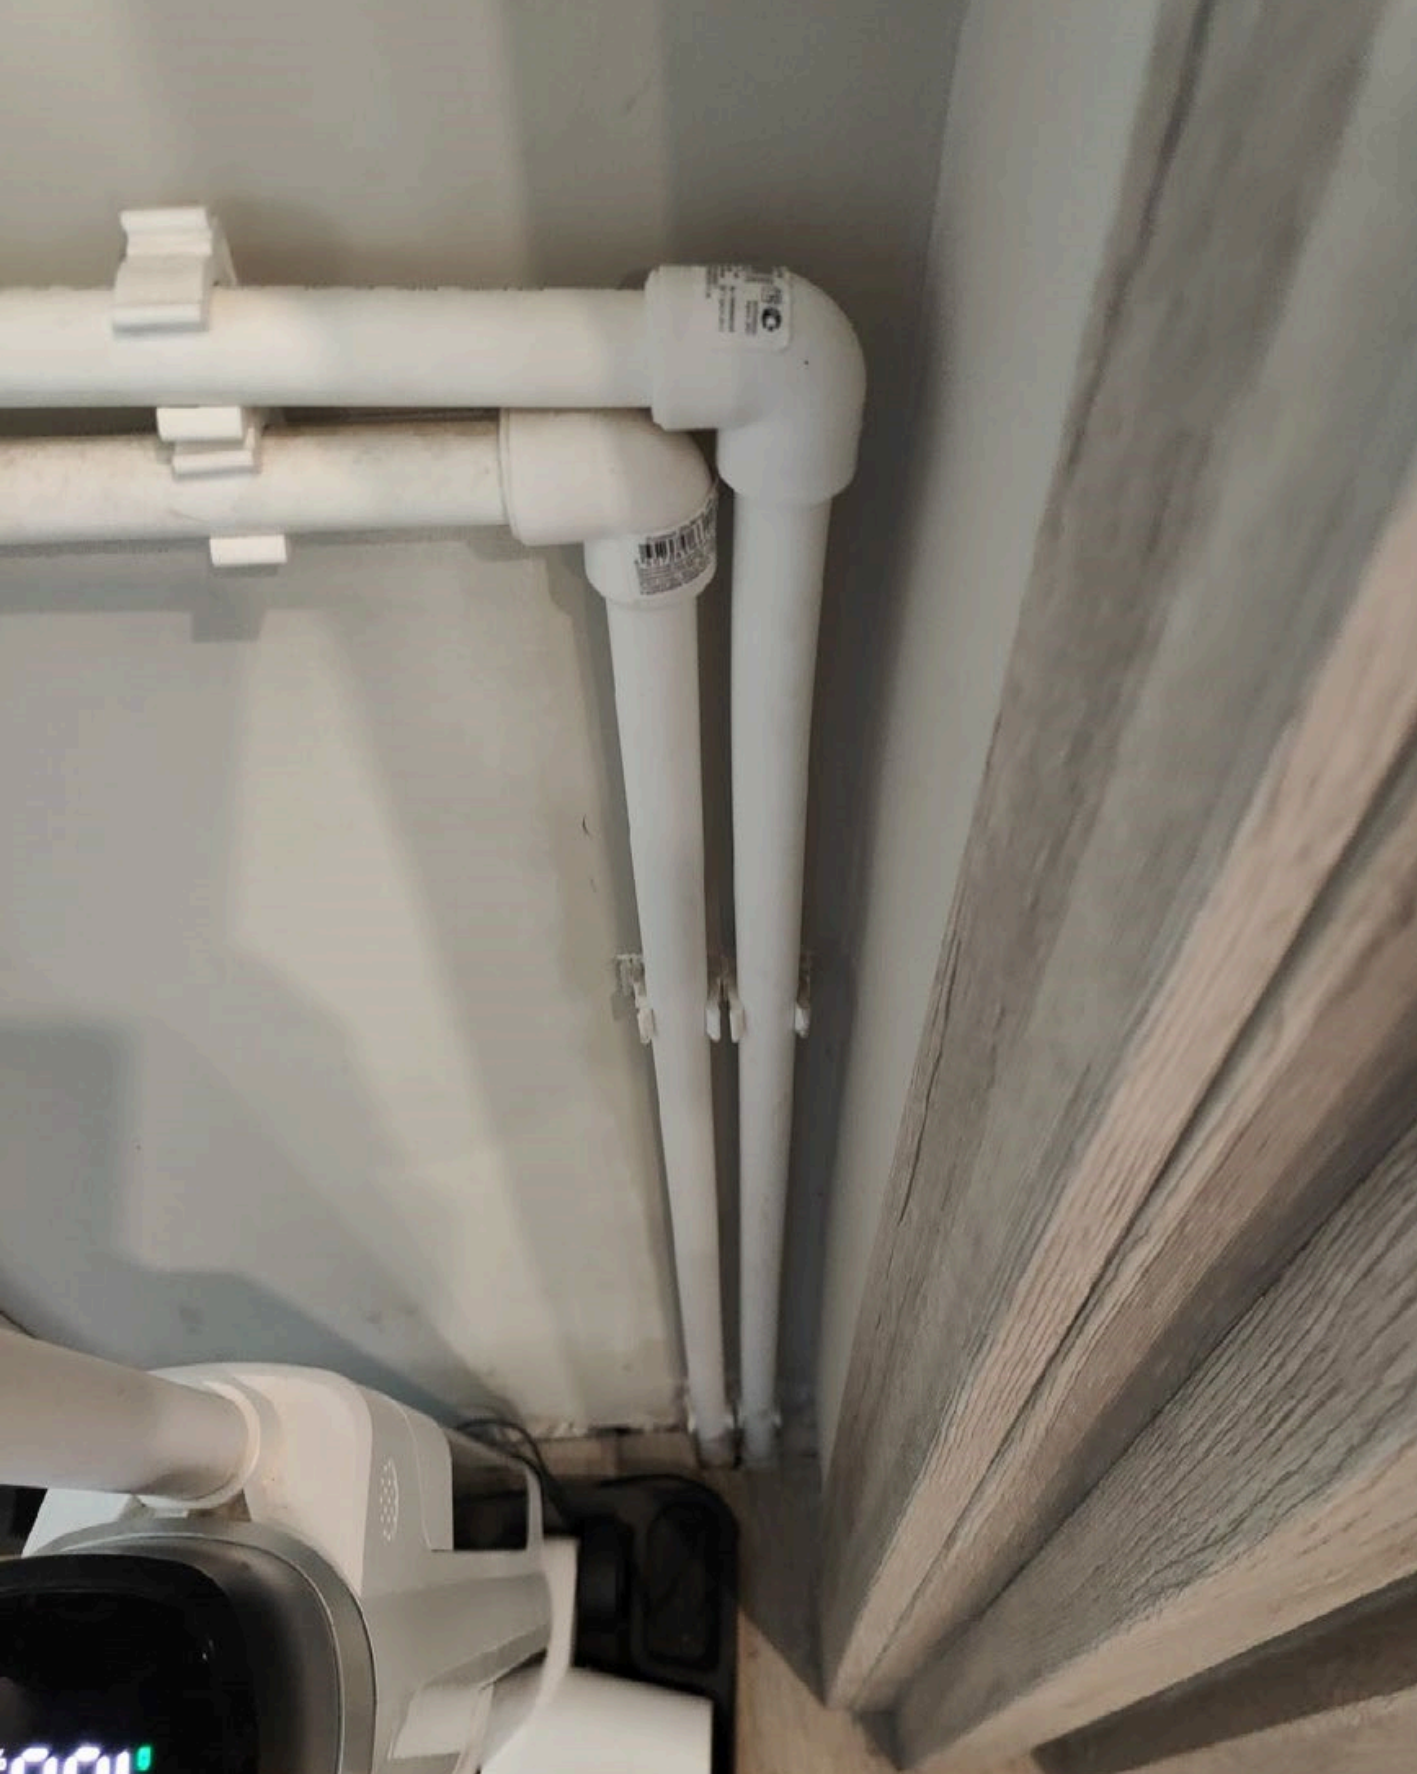
## Система водоснабжения

Выполнить утепление открытых магистралей холодной и горячей воды. Это дополнительно исключит образование плесени на трубах ХВС. На трубах ГВС позволит не ждать горячую воду, пока не протечет остывшая в открытых трубах вода

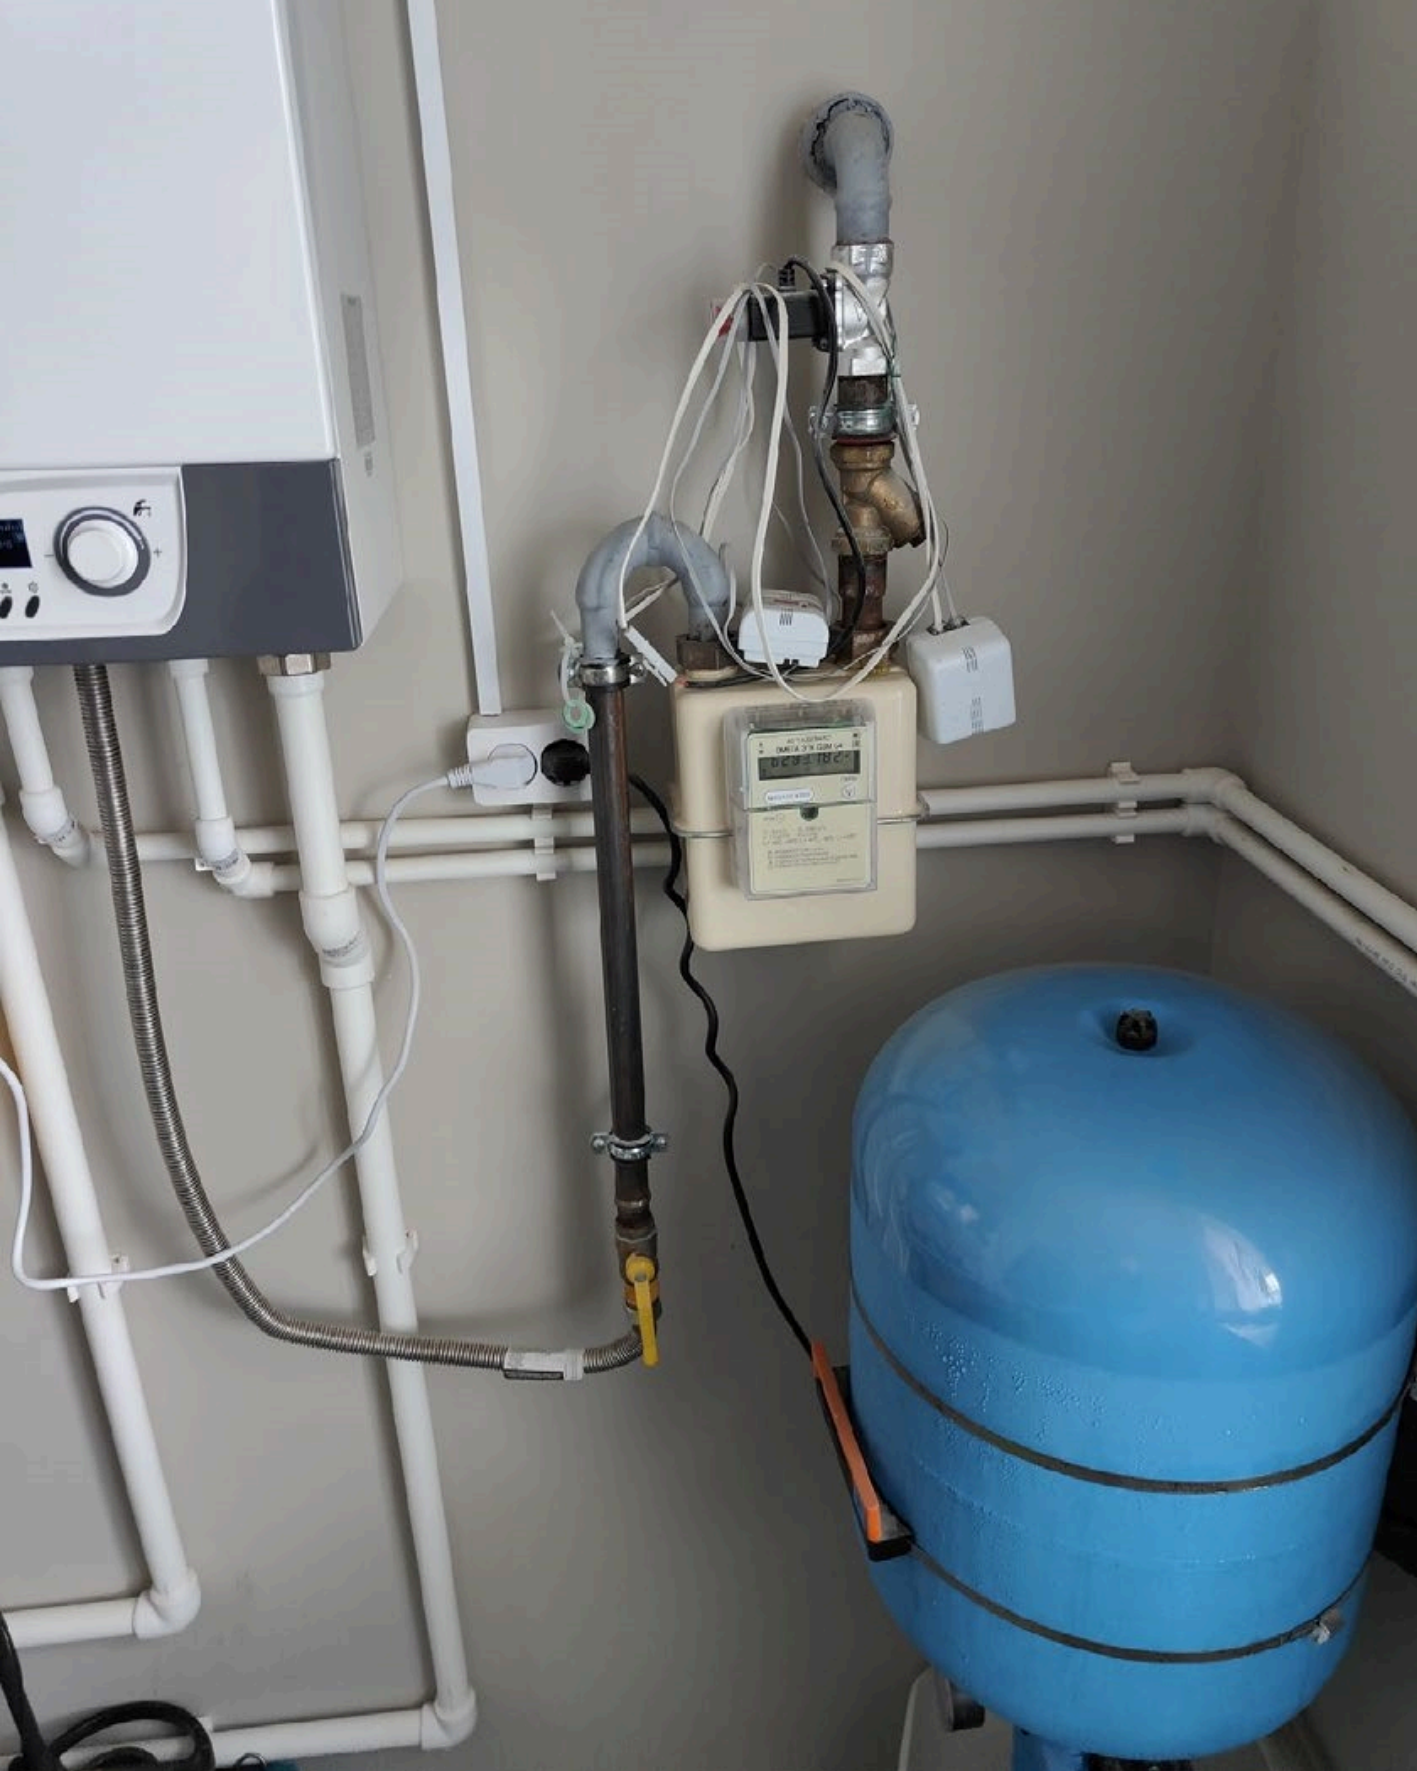
## Котельная

Не смонтированы  
датчики в стационарное  
положение

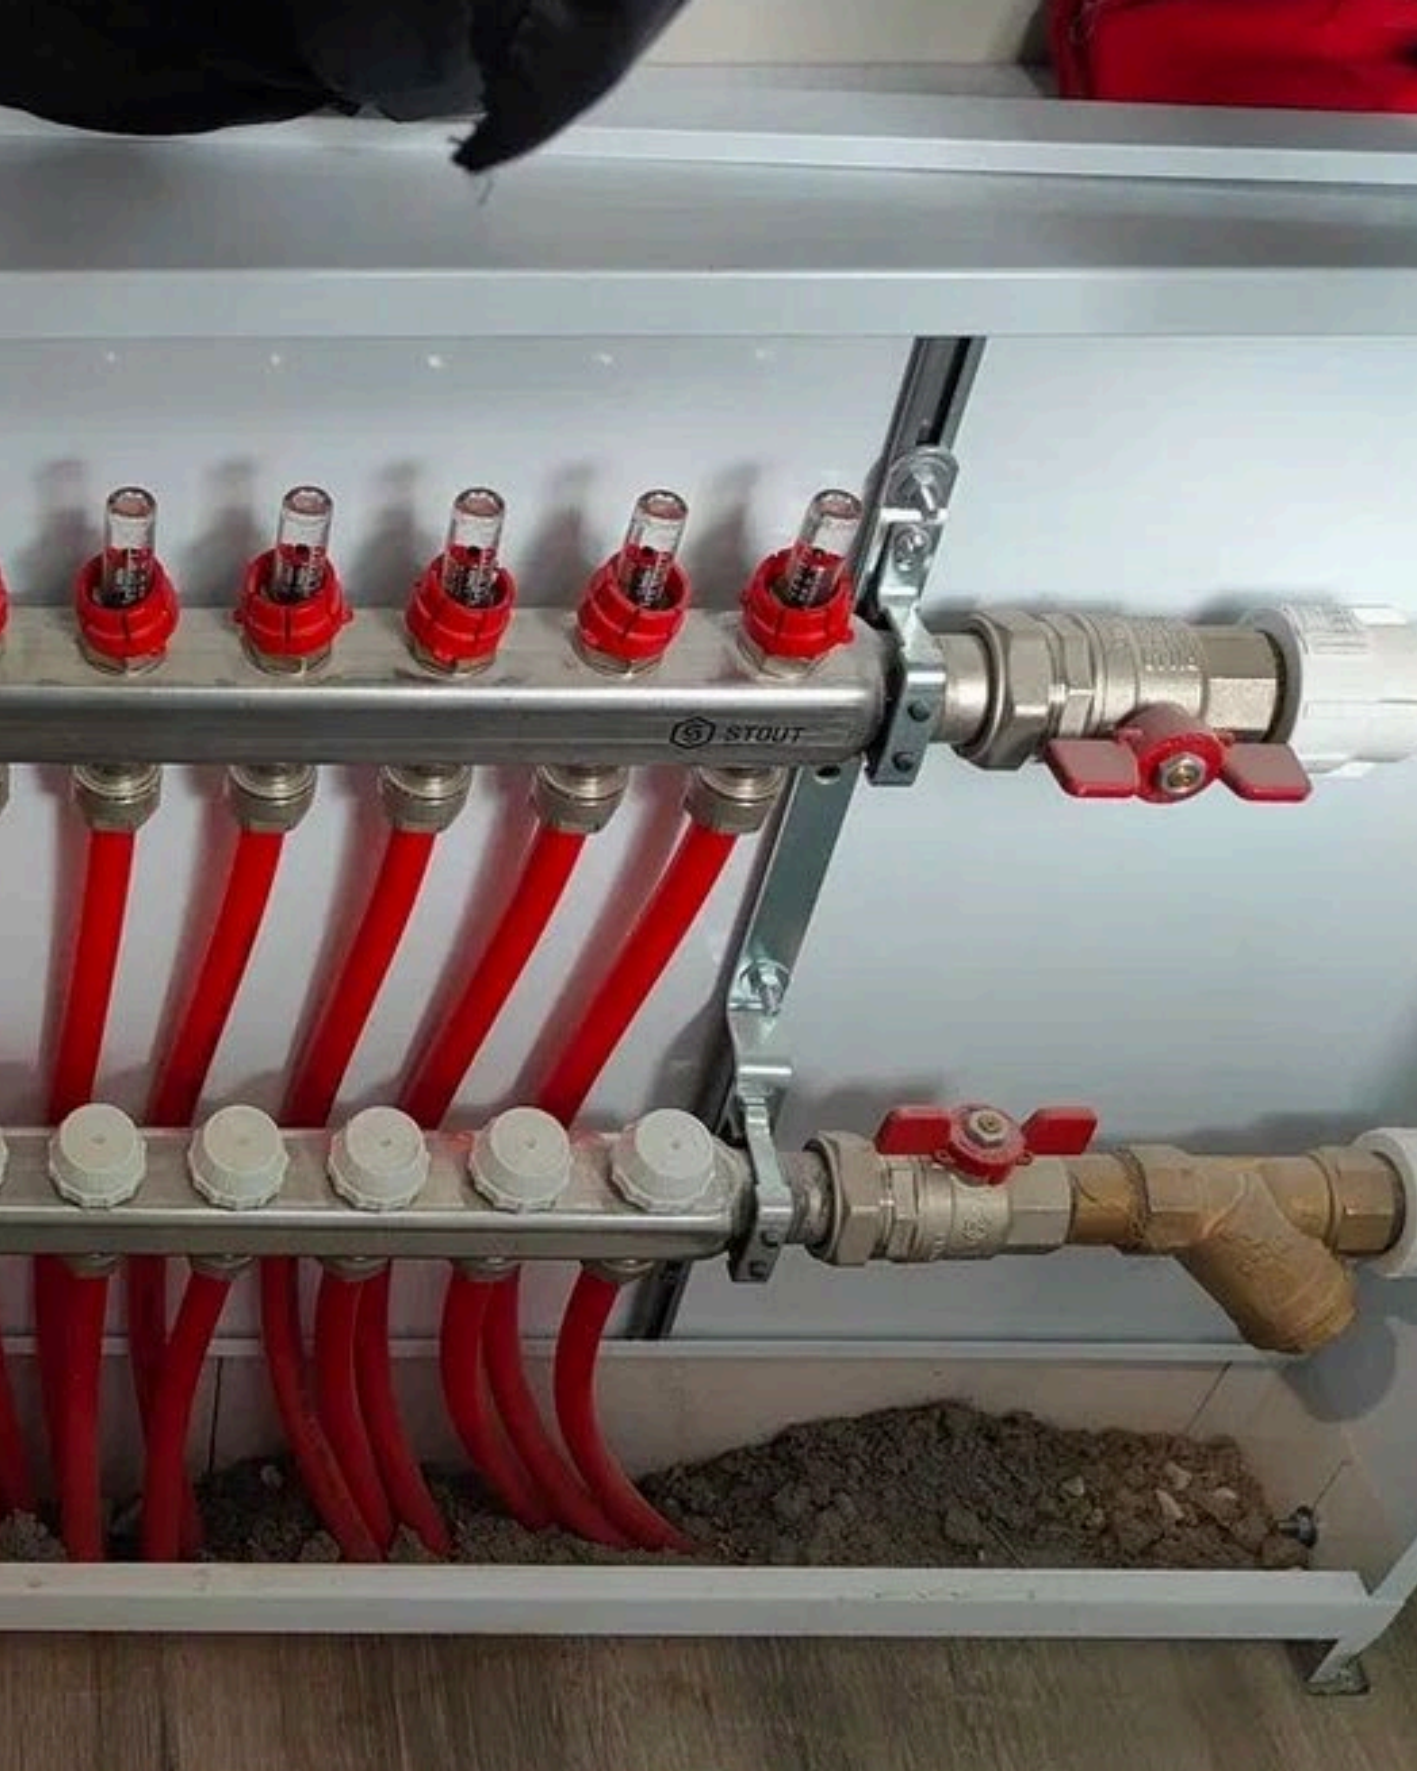
## Система отопления

Получить от подрядчика  
коллектор с  
подписанными группами  
по помещениям для  
понимания за что  
отвечает каждый кран

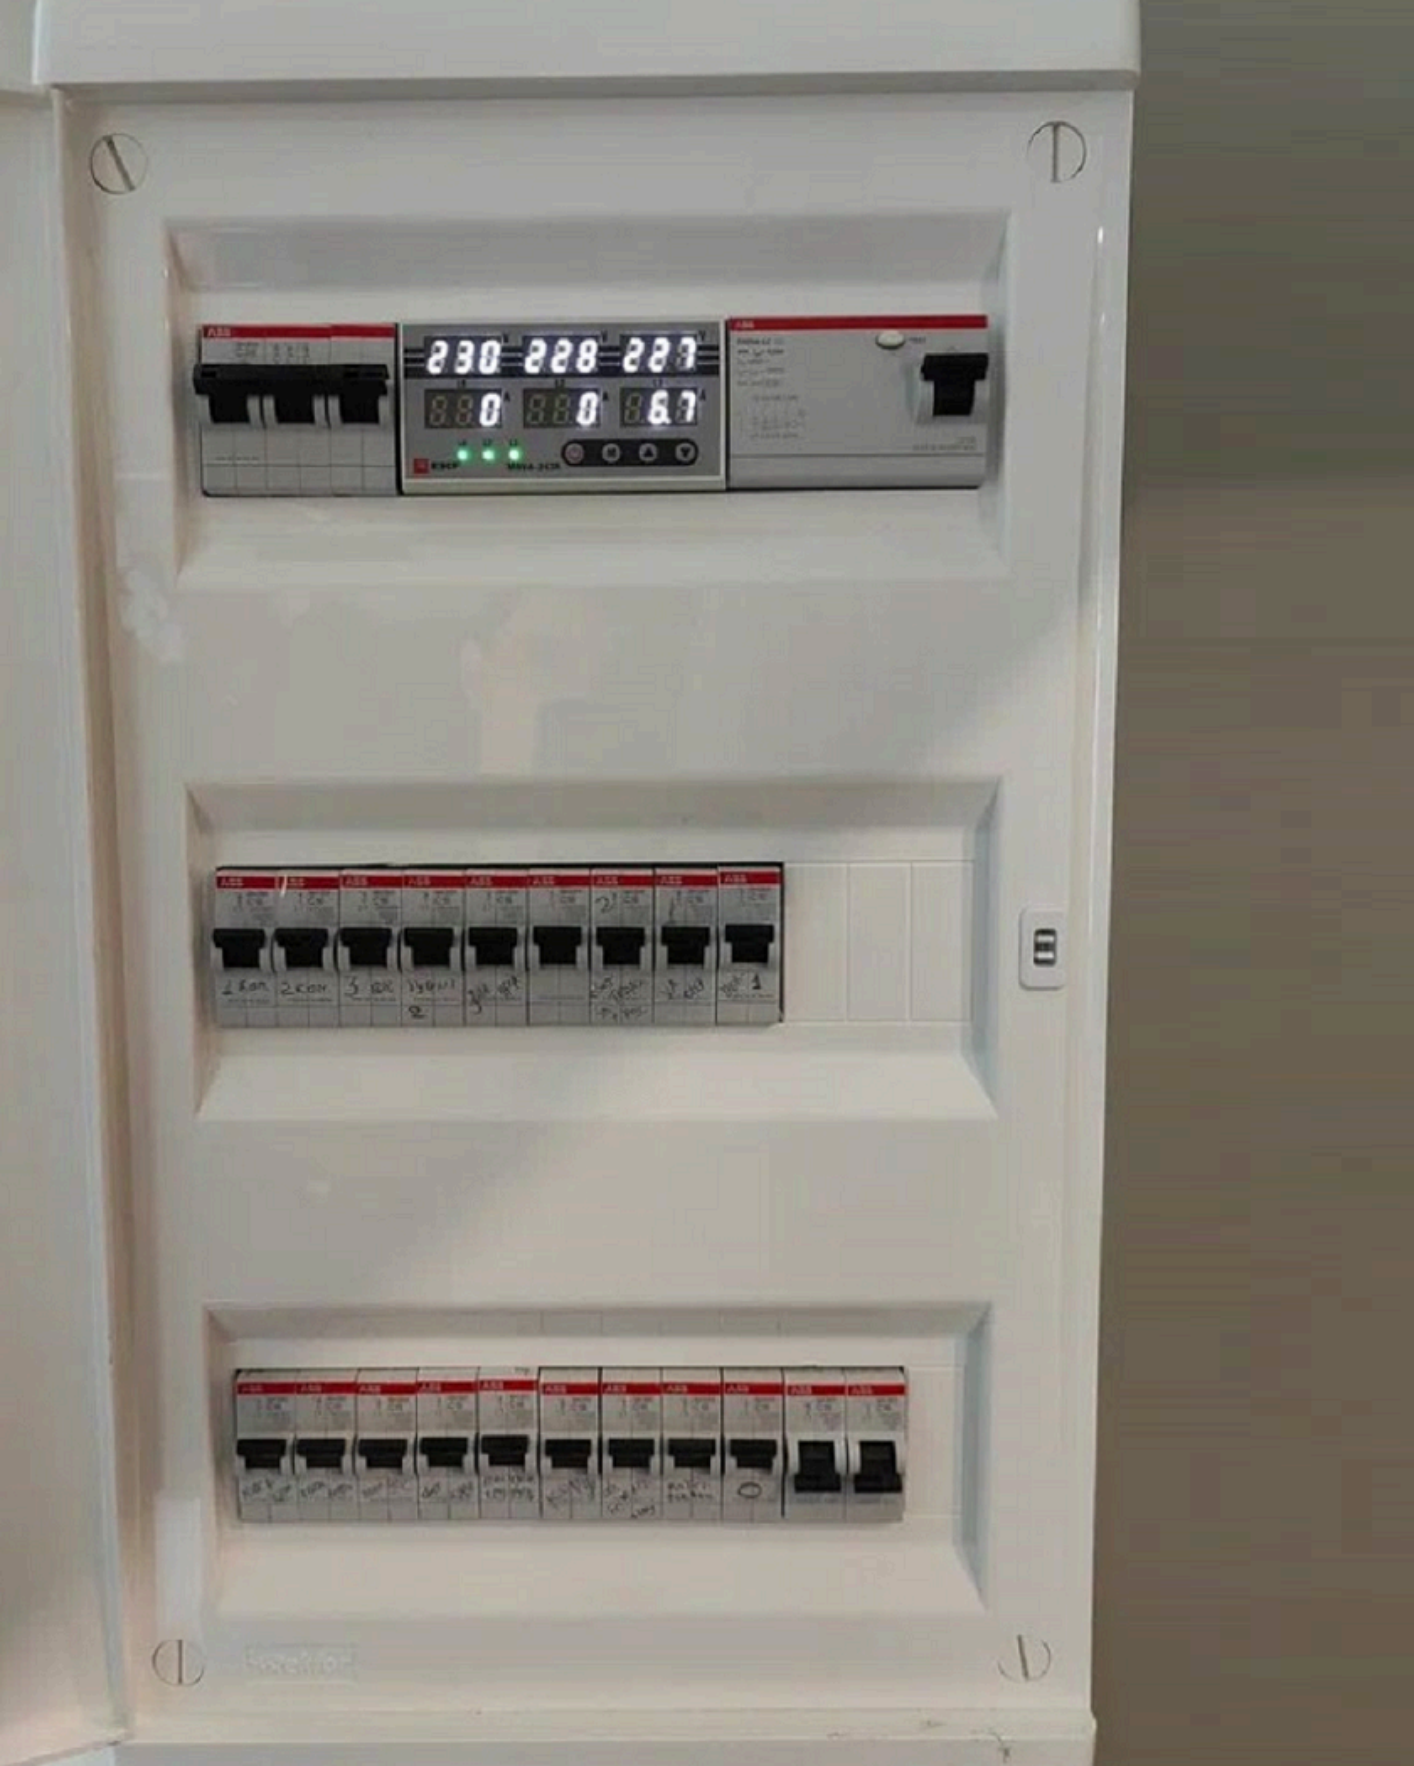
## Система электроснабжения

Получить от подрядчика  
щит с подписанными  
группами для понимания  
за что отвечает каждый  
автомат

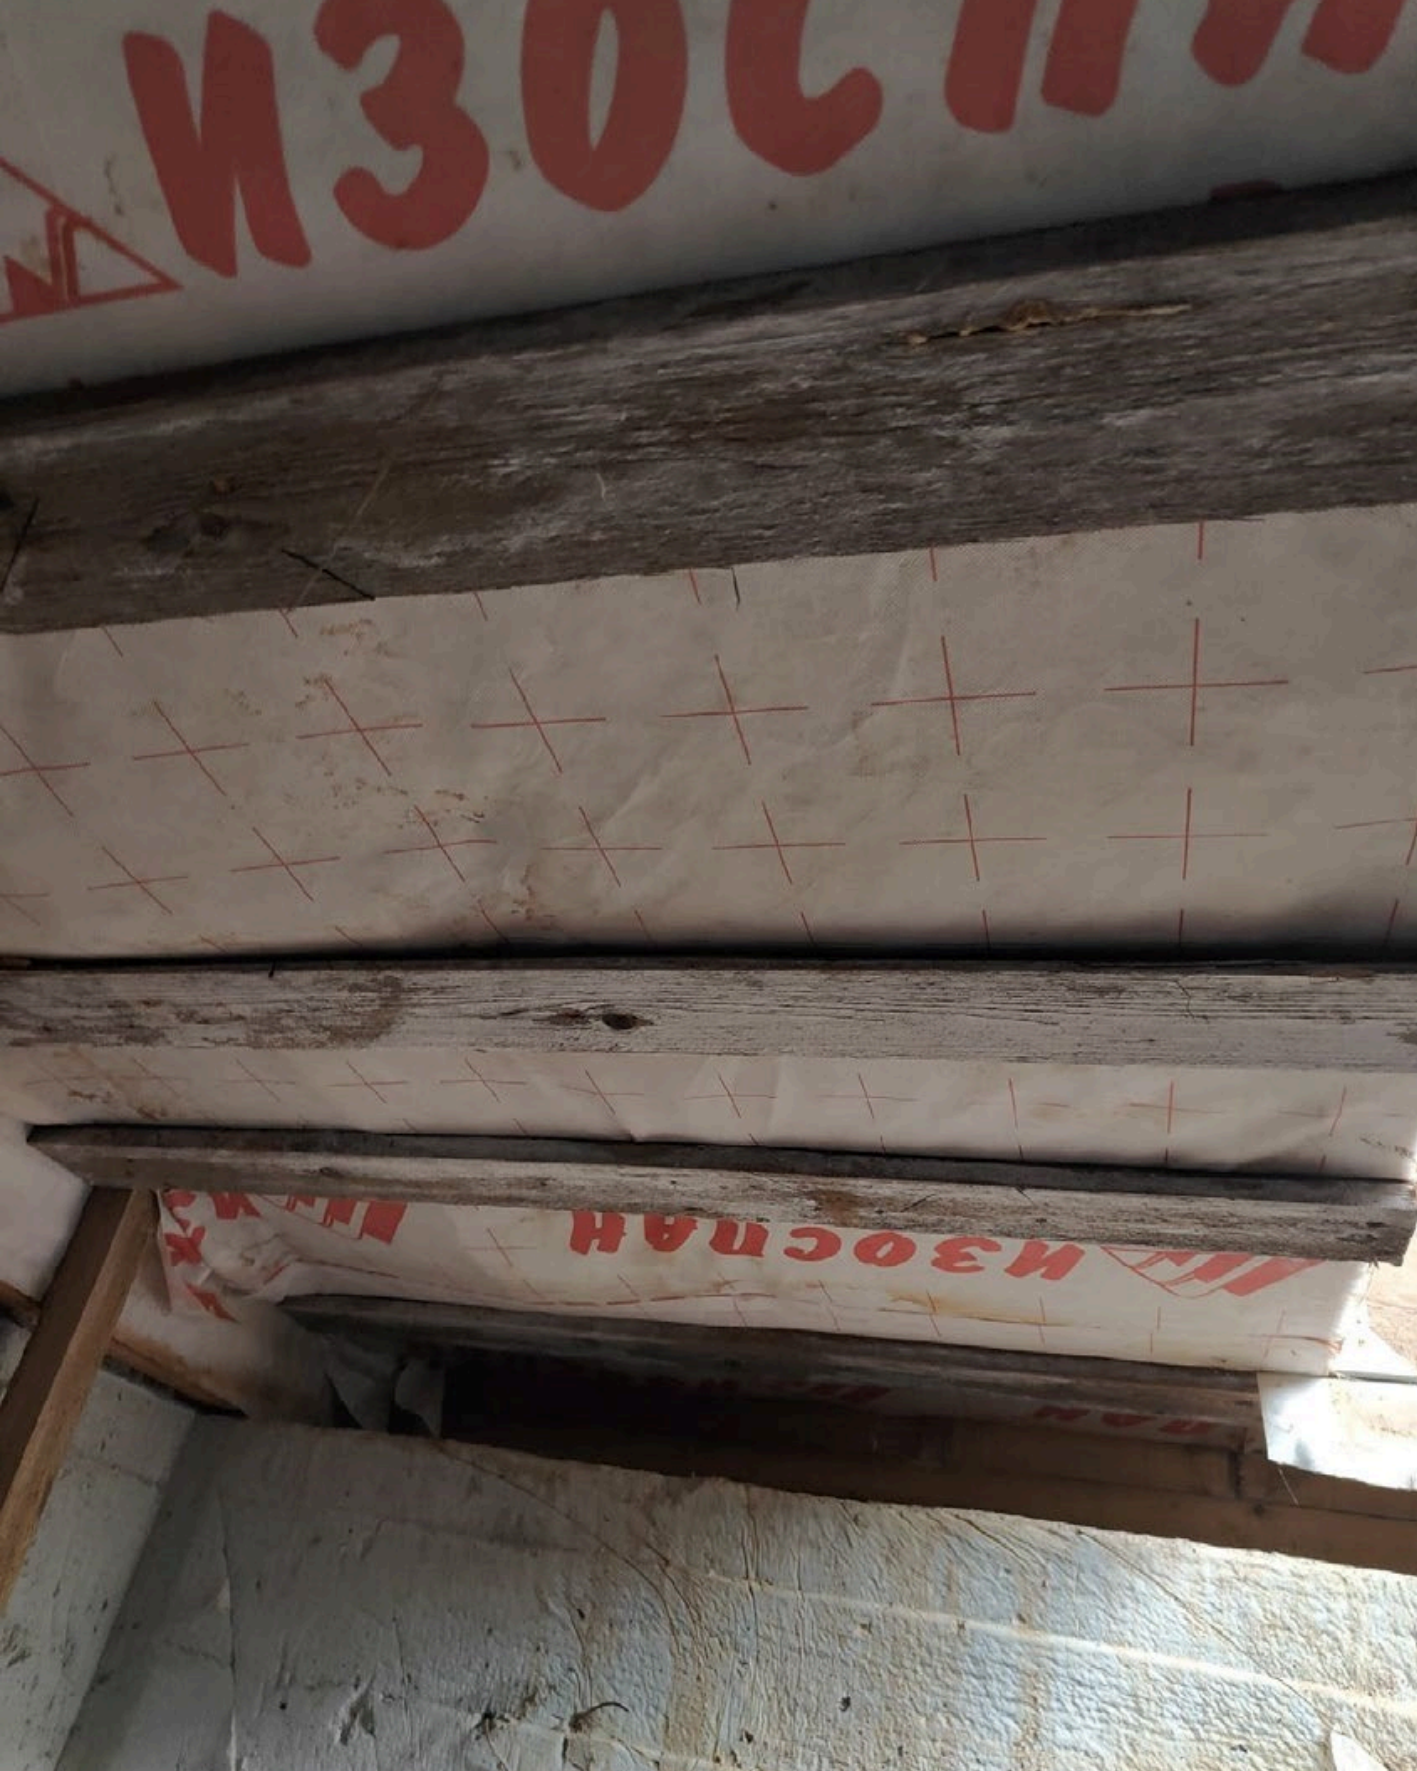
## Погреб

Имеются многочисленные следы грибка и плесени, указывающие на недостаточную циркуляцию воздуха. Необходимо обеспечить вентиляцию путём увеличения продухов и обеспечения циркуляции воздуха по принципу приток – отток. Сделать отделку пола с применением гидроизоляции для снижения влажности в помещении от земли. Выполнить замену деревянных элементов подшивки на новые с обработкой огнебиозащитным составом

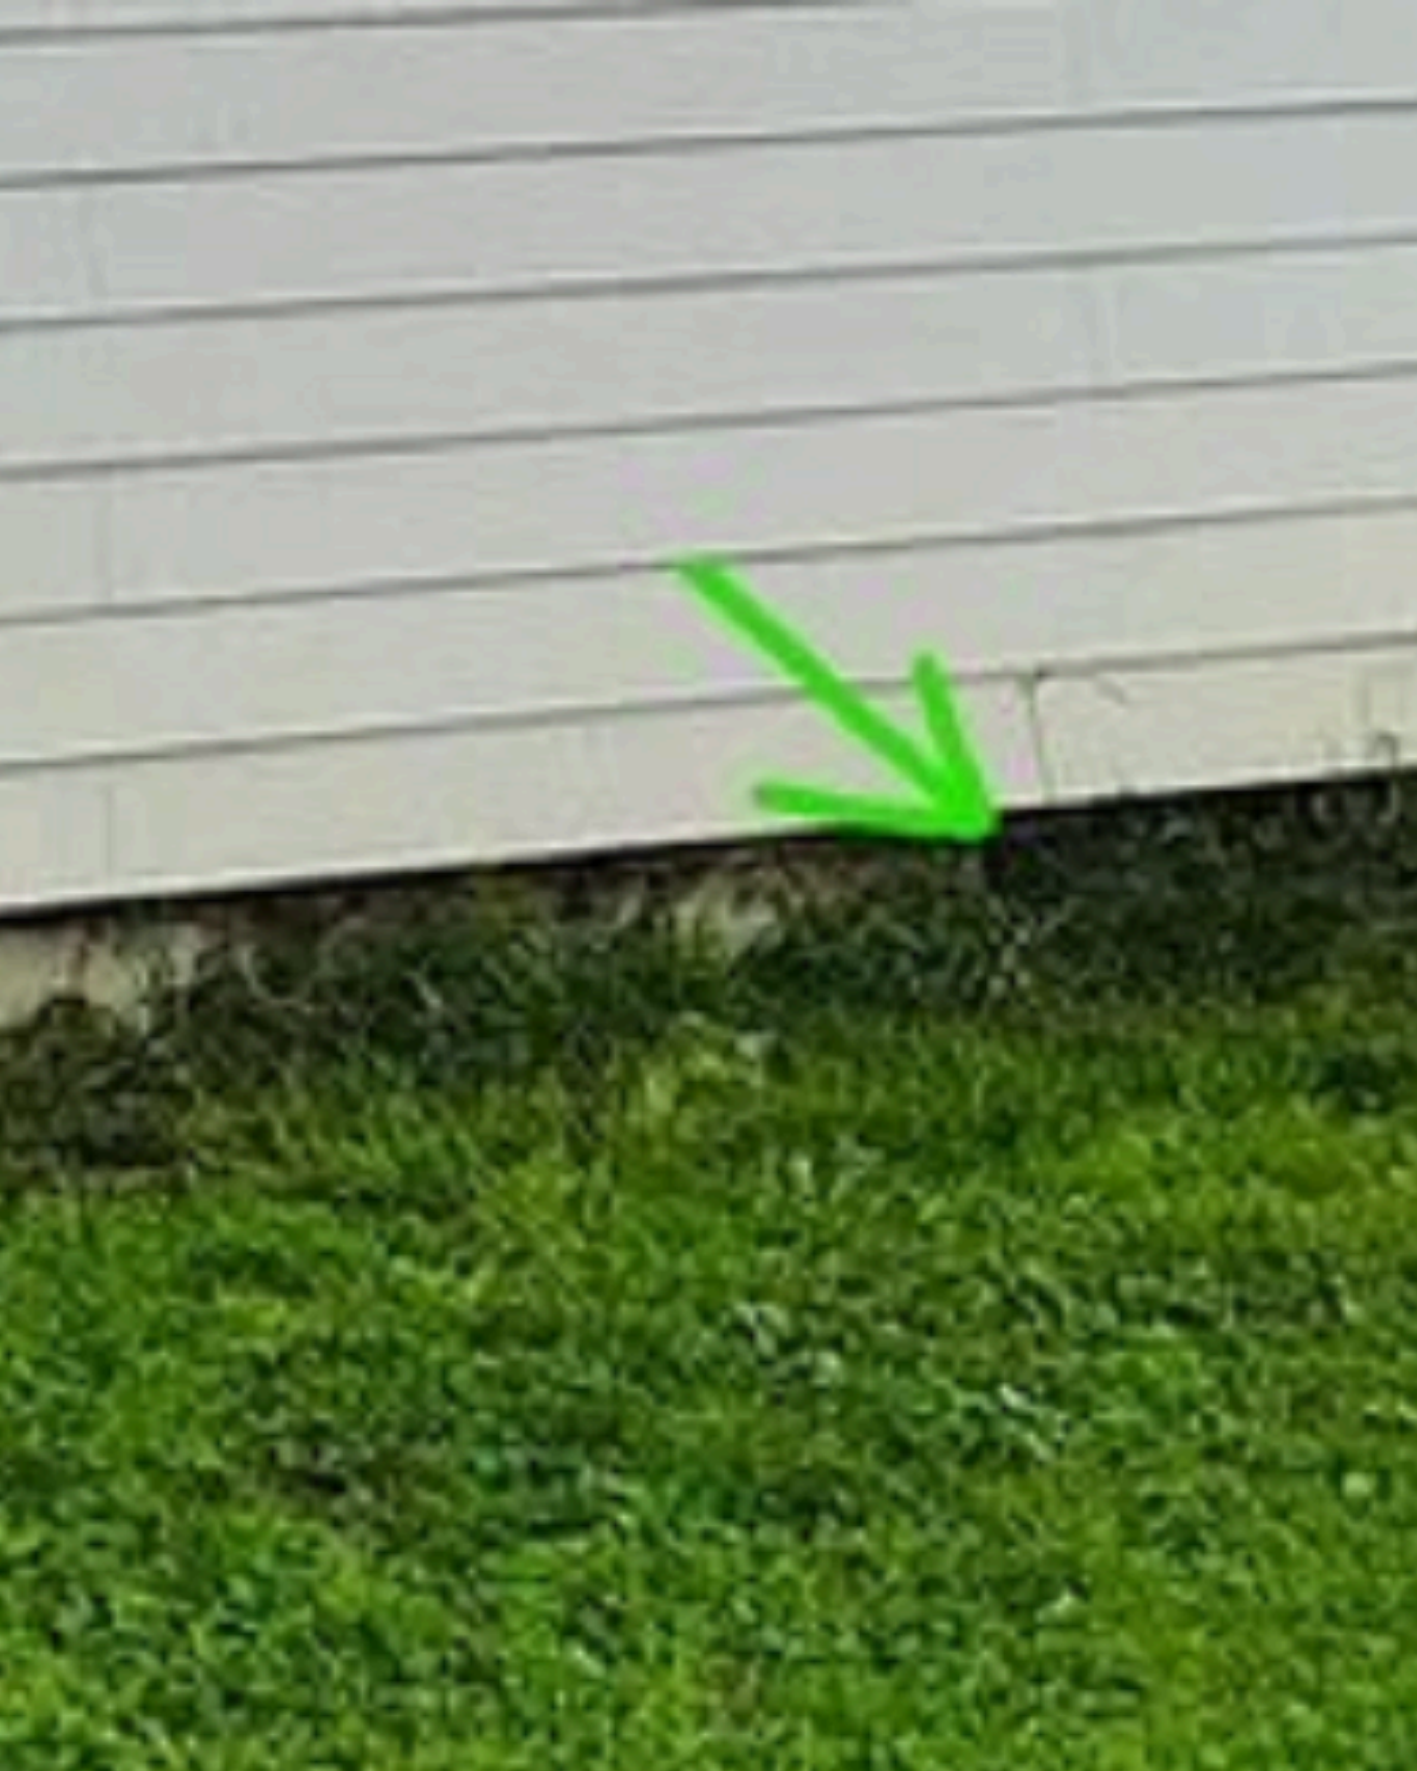
## Техподполье

Для увеличения срока службы сборных плит перекрытия необходимо выполнить очистку всех вентиляционных продухов и обеспечить проветривание техподполья
